## 既設グラウンドアンカーにおける過緊張への対応事例 1

### ー飛び出しおよび過緊張（問題発生）ー

西日本高速道路エンジニアリング四国 正会員 ○新開 和紀  
 西日本高速道路エンジニアリング四国 正会員 内田 純二  
 西日本高速道路四国支社 正会員 星野 弘明  
 西日本高速道路四国支社 非会員 吉川 直登

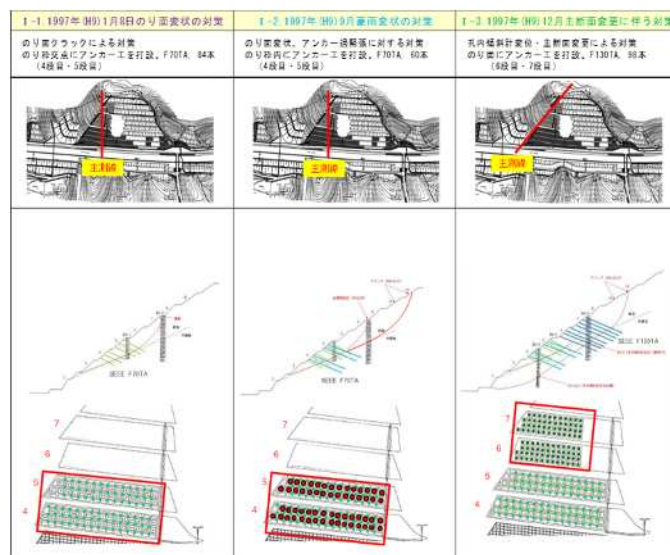
図-2 M切土のり面変状と対策経緯

##### 3.1. 1997(H9)年 1 月 8 日のり面クラック (I-1)

##### 3.2. I-2. 1997(H9)年 9 月 6 日の豪雨によるのり面変位と過緊張状態

1997 年(H9)9 月 6 日に累積雨量 227mm および 9 月 15 日に台風 19 号に伴う累積雨量 202mm を記録し、のり面変位と最大 591kN を示すアンカーの緊張力超過を観測した。追加対策として同年 10 月 17 日に 4-5 段のり枠内にアンカーを施工した。図-2 に示すとおり、新たな地すべりブロック(深さ変更なし) I-2 を設定し現況  $Fs=0.95$ ,  $c=8.8kN/m^2$ ,  $\Phi=30.8^{\circ}$  から、目標安全率  $p \cdot Fs=1.20$  を満足するグラウンドアンカー 4 段を 4, 5 段のり面のり枠内に追加した。なお設計アンカー力は 394.5kN/本で I-1 と同等のアンカーを採用した。

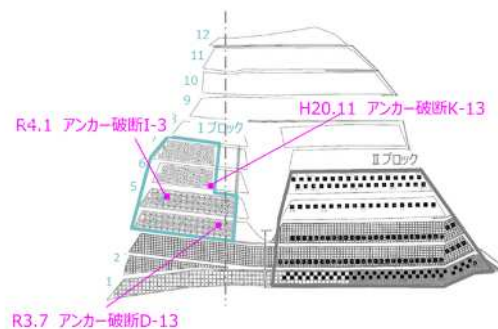
図-3 アンカー破断位置図

1997(H9)年12月、孔内傾斜計BV-1のすべり方向が西側 $27.9^{\circ}$ を示す変動を確認し、設計アンカー力 $394.5\text{kN/本}$ に対して最大で $591\text{kN/本}$ の過緊張を確認した。よって、図-3のとおりI-3主測線による新たな地すべりブロックを設定して求めた必要抑止力 $P_r=2,686.0\text{kN/m}$ に対して $T_d=765.5\text{kN/本}$ の設計アンカー力を導入して、1998(H10)年3月20日に供用を開始した。

2008(H20)年11月に実施した地表面点検で6段目のり面K-13アンカーの飛び出しと2022年(R4)1月にはI-3アンカーの飛び出しを確認した。I-3アンカーは、破断位置が受圧板下にあると確認した。施工時のテンドン挿入時にアンカー被覆パイプを傷つけ水による劣化進行による縦割れ破面が半数を占めている。受圧板のガイドパイプあるいはスライドパイプ挿入時の傷と考えられ、施工時における損傷と判断した(図-3,4)。

一方、2021(R3)年6月4段目のり面の枠内に打設したD-13アンカーの飛び出しは、破断位置が $19.2\text{m}$ 付近の定着長先端で、素線49本のうちテンドンの極限引張り力を超える絞り破面30本、極限引張り力に加えせん断力が作用したせん断破面14本、応力腐食割れ5本であった。絞り破面やせん断破面は、PC鋼線の耐えうる引張応力を超えて破断した際にみられる破面形態であるとされ、破面形状から推定した破断原因はオーバーロードによる規格荷重超過による引張破断であると判断できる(図-3,5)。

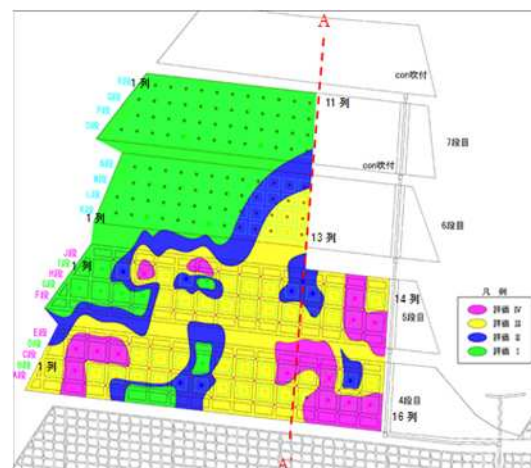
図-6 アンカーリフトオフ試験

令和3年に実施したリフトオフ試験結果を図-6に示す。リフトオフ試験結果から、残存引張り力の評価(I~IV)に基づいて着色している。4-5段枠内の1-5列と11-16列は、対応が必要な評価IVが確認できる。一方、6-7段アンカーの中には、残存引張り力が設計アンカー力よりかなり下回っている評価Iが複数存在しており、荷重低下現象がみられる。
