## 建設後 23 年を経過したグラウンドアンカー 2 － 応急対応と追加調査（原因追及） －

地すべり対策の抑止工であるグラウンドアンカー工は、シャフト工や杭工に比べ施工性や経済性に優れ採用事例が多い。しかし、抑止効果を継続するためには所定の緊張力を保持することが重要で、維持管理段階において、緊張力計測や頭部部材の外観調査などの健全度調査が必要である。本件は、施工後 25 年経過したグラウンドアンカー工に発生した変状への対応事例について報告する。

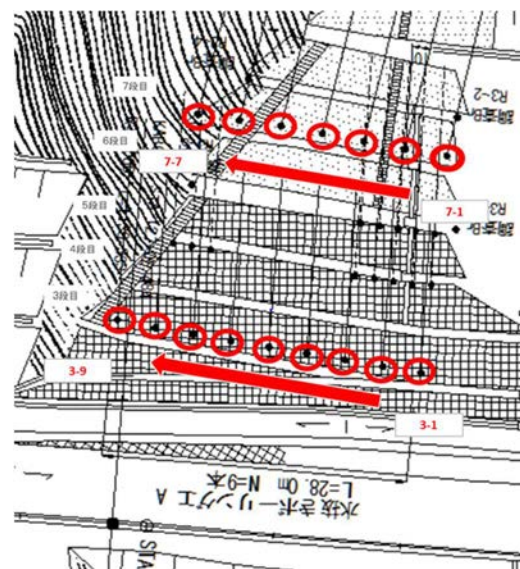
図-3 水抜きボーリング工

無降雨時における水抜きボーリングからは、降雨時にのみ湧水が確認されている。特に I ブロック東側では、顕著な湧水が確認されるため、降雨時の排水効果は高いと考えられる (図-3 参照)。

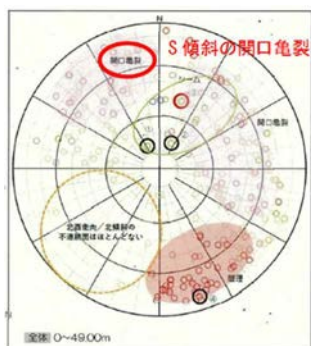
図-7 R3-2 シュミットネット

R3-2 孔のボアホールカメラから図-7 に示すとおり N72° E/80° N の受け盤の層理面と NS/80° S 方向に卓越した開口亀裂の節理面を確認した。この地層構造は、他ボーリングにおいても同様の傾向を確認している。

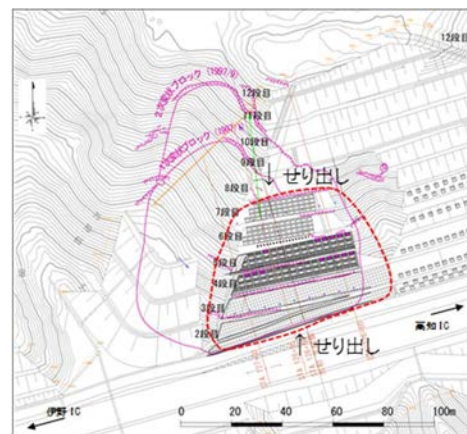
図-4 小段シールコンクリート切出し位置

受圧板に変状等は確認されなかったが、図-4 に示すとおり 2017 (H29) 年と 2021 (R3) 年に実施した目視点検では、7-8 段のり面と 2 段目のり面の側道山側に小段シールコンクリートの変状を確認している。

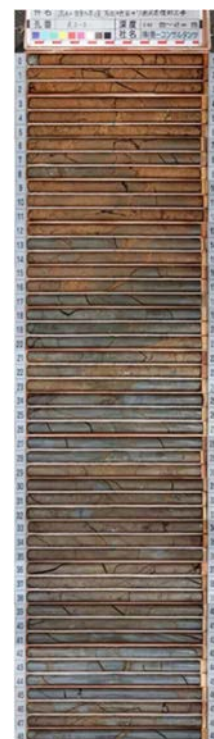
図-6 R3-2  
ボーリングコア

図-6 に示す R3-2 ボーリングコアは、砂岩・礫岩の互層を主体とし、表層部は風化により褐色化が進行するが GL-15m 付近より新鮮な岩盤が連続する。一部では亀裂が断片的に確認され風化が進んでいる箇所があるものの短い棒状コアが連続し比較的安定した岩盤を確認した。孔内水位は、R3-1w で降雨時に GL-7m 付近までの上昇を確認したが、常時は孔内に水位は確認されない。

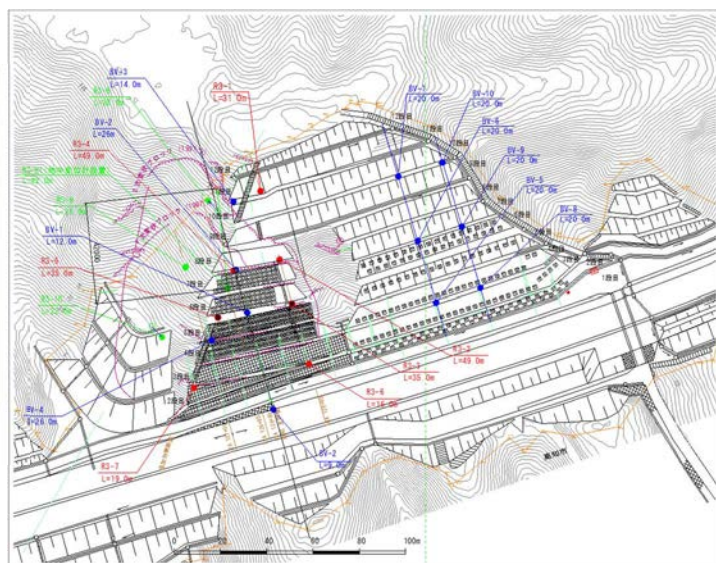
図-5 調査ボーリング位置 R3-1～R3-7

I-2 と I-3 検討断面を考慮して、建設時のボーリングを補完する追加の調査ボーリングを図-5 に示す R3-1～R3-7 地点に計画した。ボーリングはオールコア採取とともにボアホールカメラにより粘土シーム等や地層や節理の走向傾斜を確認した。また、一部の粘土状コアを用いて X 線回折試験による膨潤性粘土鉱物の有無を確認した。なお、掘削後の調査孔は孔内傾斜計観測孔や水位計設置孔とした。
