## 神戸層群におけるグラウンドアンカーの荷重低下事例について

| 西日本高速道路エンジニアリング関西(株) | 正会員 | ○三好 忠和 |

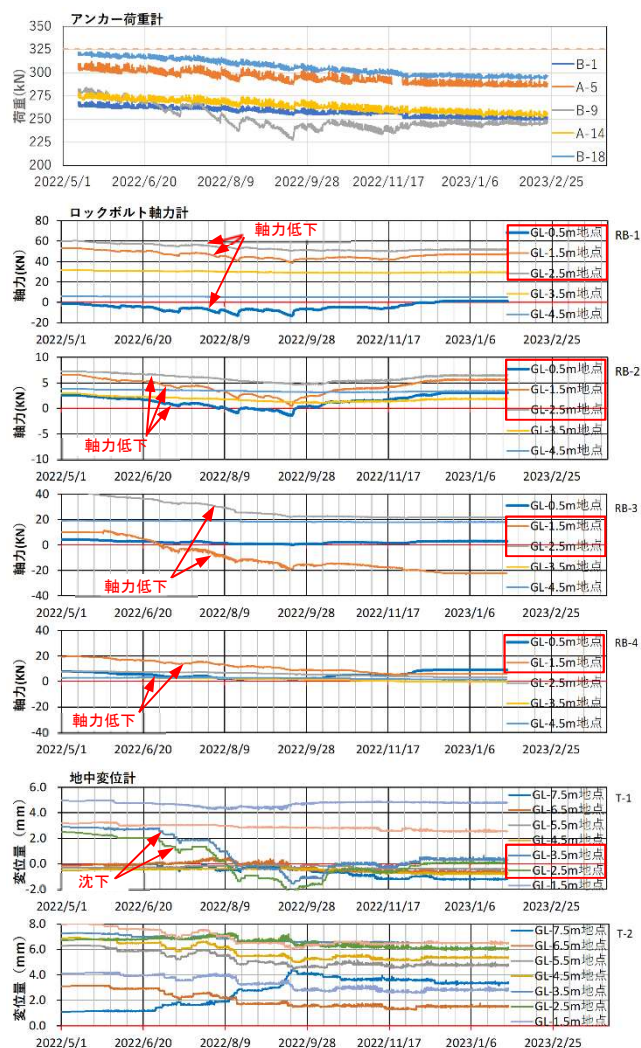
図-3 計測結果

新設アンカーの荷重計、ロックボルト軸力計および地中変位計の計測結果を図-3に示す。図-3ではアンカーの継続的な荷重低下が見られ、ロックボルトはGL-0.5m, GL-1.5m および GL-2.5m 地点の軸力が低下している。また、地中変位計は地表面を基準に各深度の挙動を示したもので、新設アンカーと同じ切土面に設置したT-1のGL-2.5mとGL-3.5m地点に4mm程度の沈下が見られる。

アンカー施工箇所の変位は切土掘削の応力開放による地盤のリバウンドと、それに伴う表層地盤のゆるみと考えられ、スメクタイトを含む軟岩の膨張が素因のひとつとされている。ロックボルト軸力計の結果では表層から GL-2.5m 地点まで圧縮力が作用しており（ゆるみ領域境界部での軸力増加の逆現象）、地中変位計の結果では表層から GL-3.5m 地点までの区間が圧縮されている。光波測量結果によるとアンカー施工後の地表面は山側に変位しており、応力解放と降雨および地下水の浸潤により軟化した表層部がアンカーの緊張力により圧縮沈下をしていると推測される。また、アンカーの荷重低下量(20kN～50kN)と当該アンカーの自由長(6.5m・7.5m)から荷重低下量に相当する自由長の伸びは 1.8～3.9mm 程度であり、オーダー的には計測結果と整合する。

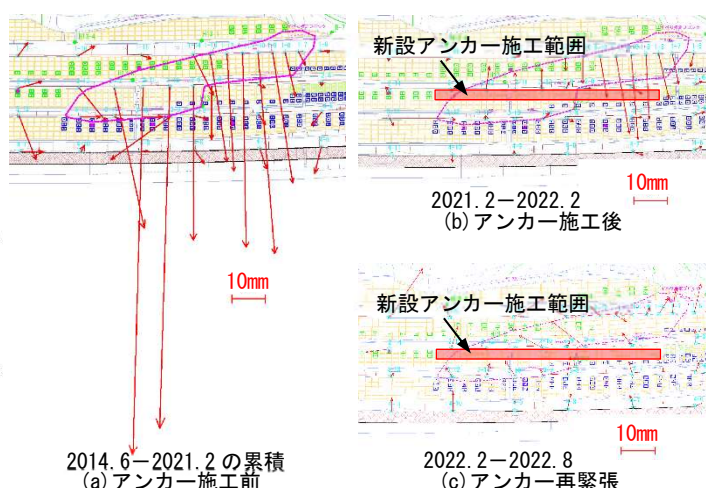
図-4 光波測量結果（ベクトル図）

光波測量による地表面の変位を図-4に示す。図-4には測量開始から(a)アンカー施工前まで、(b)アンカー施工後からアンカー再緊張まで、(c)再緊張後の変位を変位ベクトルで示している。アンカー未施工時ののり面は道路側に向かって大きな変位が発生しているが、アンカー施工後は山側に向かう変位が観測されている。

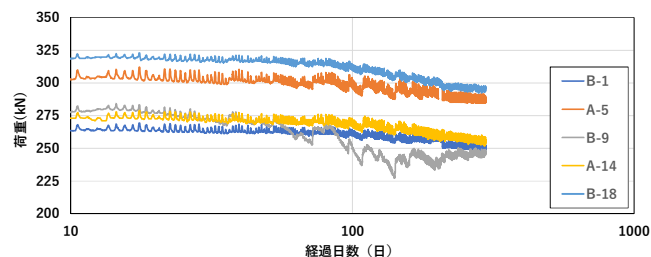
図-5 アンカー荷重経時変化（時間軸対数表示）

アンカーの荷重低下の収束状況を確認するため、時間軸を対数表示にした経時変化を図-5に示す。図-5よりアンカーの荷重低下は収束には至っておらず、再緊張のタイミングは経過観測で判断する必要がある。なお、荷重低下量が小さいため、新設アンカーはゆるみの進行による表層地盤の崩壊に対して機能しており、経過観察に支障はないと考えている。
