## 不安定な急崖斜面の崩壊対策検討の事例

(株)ネクスコ東日本エンジニアリング

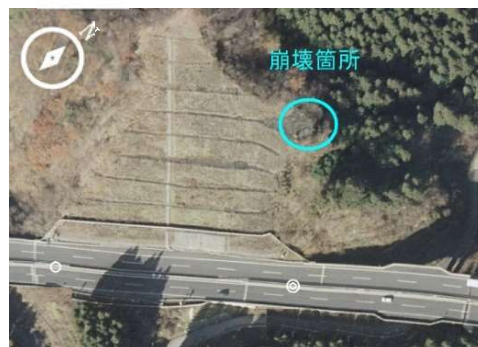
図-1 崩壊箇所

2021年9月上旬、高速道路ののり面高さ70.3m、のり面段数10段の切土のり面に隣接する崖面の崩落を発見した(図-1)。崩落した崖面は硬質な安山岩からなり建設時に切り残した部分であった。緊急対策として、落石監視システム(落下センサーと監視カメラ)の設置、落石による高速道路構造物および側道(市道)の防護工として大型土のうを設置した。対策工の検討のため、近接調査にて危険度や発災メカニズムを把握する必要があるが、崩落した崖面は急崖かつ不安定な岩塊が崖面に残っている状況であり、二次災害防止のため立入りが困難な状況であった。

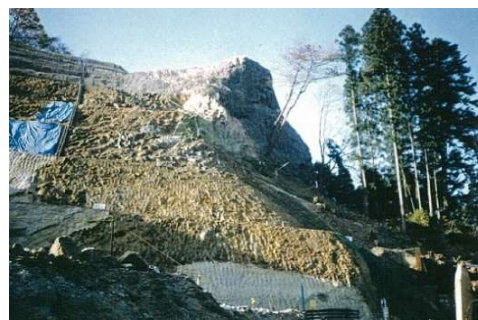
図-2 露頭した硬質な安山岩(建設時)

当該現場の高速道路に面したのり面には、のり面保護工として植生工が施工されている。しかし、これに隣接する崩壊箇所は、硬質な安山岩が露頭しており、硬く良好な岩盤だったため建設時にこの硬質部を切り残すように施工された。それにより、硬質な安山岩が突出した崖上に分布する形状となっていた(図-2)。本事例は、この突出した崖部の先端が崩壊したことで発生したものである。

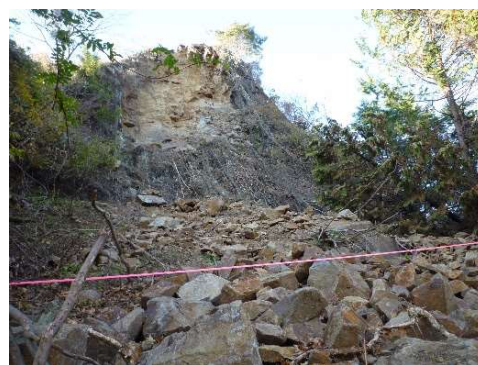
図-3 崩落状況

崩壊した斜面は、幅15m、高さ20mの規模であり、崩壊した岩塊の大部分は崖下の傾斜35°程度の斜面上に堆積している(図-3)。しかしその一部がさらに下方へ到達し、高速道路の橋梁下まで到達しており、橋台基礎のコンクリートにも衝突した痕跡がみられた。下方の転石サイズは、0.5m~1mが点在しており、最大の転石サイズは、1.8m×1.5m×1.1mである。崩壊範囲には、建設時に落石防止網が設置されていたが、今回の崩落によって破損し、崩壊範囲の外側に残ったネットの中には、落石が数個引っかかった状態で極めて不安定なものがみられた。

これまでの調査結果から、当該箇所は、亀裂から雨水が岩盤中に浸透しやすく、崖面の傾斜方向に対して高角度の流れ盤構造の特徴をもつ地形であり、これを今回の崩壊の素因として考えている。崩壊の直接的な誘因は、大雨により高角度開口節理に雨水が浸透し、開口節理面の間隙水圧が上昇したことで、岩塊が不安定化し、流れ盤の開口節理がすべり面となって崩壊に至ったと想定される。

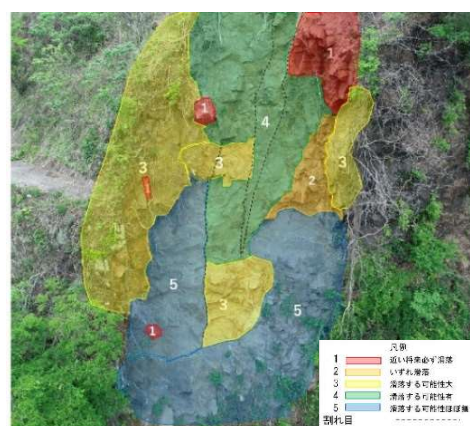
図-4 安定度評価

ドローンによる崖面の近接調査結果からは、浮石状の不安定部が認められたことから、落石対策便覧に基づき図-4 に示す安定度 1（最も不安定）～5（比較的安定）に区分し、斜面の安定度評価を行った。判定結果より、不安定岩塊は崩壊箇所の肩部に確認でき、特に斜面に向かって右上部に落ち残りともみられる不安定な岩塊が分布することが認められた。

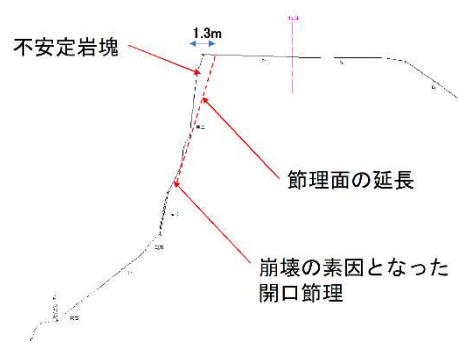
図-5 不安定岩塊の分布状況（断面図）

また、SfM 解析結果より、崩壊後の斜面勾配は75°程度で形成されており、節理の走向傾斜は、崖面の傾斜に対して高角度の流れ盤構造となっていることを確認した。さらに、不安定な領域（1～4）の下面に存在する節理面を三次元モデル上で延長し、地表面に出現する位置を表現することで、崖面背後に幅 1.3 m 程度の奥行で不安定岩塊が残っている可能性があることが認められた（図-5）。
