## 鉄道の被災原因の一考察

JR 東日本 正会員 ○篠田 和典  
JR 東日本 正会員 吉田 亮  
JR 東日本 正会員 鵜澤 星一

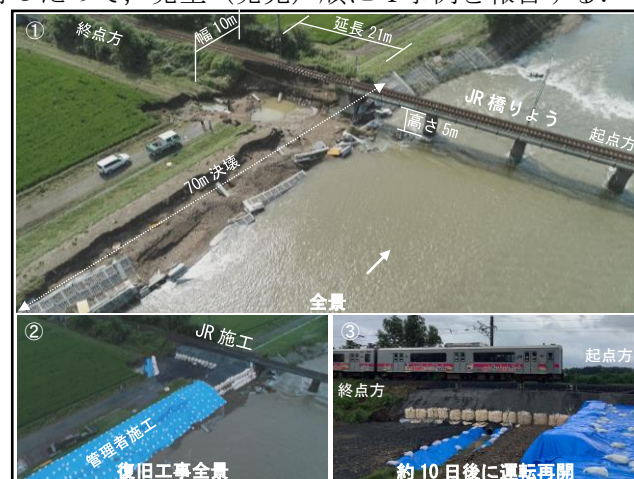
図 1 災害時及び運転再開時の状況（2022 年 8 月）

- ・発生規模：延長 21m×高さ 5m×幅 10m（約 500m<sup>3</sup>）
- ・気象概況：直前 6 時間雨量 159mm（上流側 JR 雨量計）

河川が氾濫し堤防が決壊した影響で，鉄道橋の盛土が流出した．災害時及び運転再開時の状況を図 1 に示す．

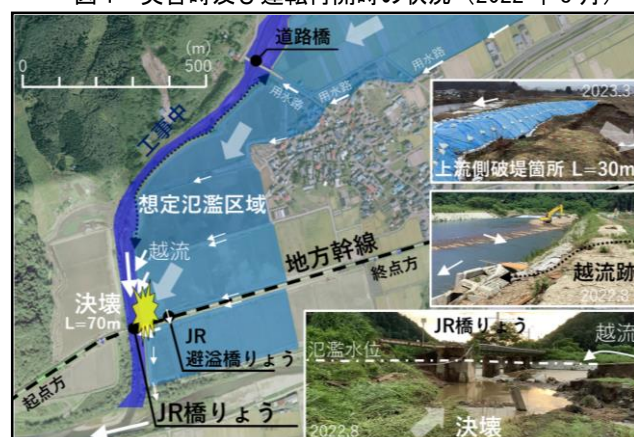
図 2 原因の考察（原図：JR 東日本 3D 線路情報）

被災原因の考察を図 2 及び下記①～④に示す．

- ①上流 2 箇所で破堤し，氾濫した大量の河川水が堤防と線路盛土（左）に囲まれた堤内下流の水田地帯に流入
- ②堤防と線路盛土（左）が交差する水田地帯底部に河川水が集まり，一部は避溢橋を介して線路右に流入
- ③上流から河川内に土砂が堆積し，左岸側が緩い水衝部として洗掘を受ける地形的影響が顕著となる
- ④氾濫水位が上昇し堤防と線路の交差部から越流が始まり，堤防天端及び護岸の侵食により崩壊が進行したため終点方橋台左の堤防が幅約 70m 決壊
- ⑤決壊箇所から氾濫した大量の河川水が流れ出した影響で橋台背面盛土（左）が洗掘され，盛土が流出

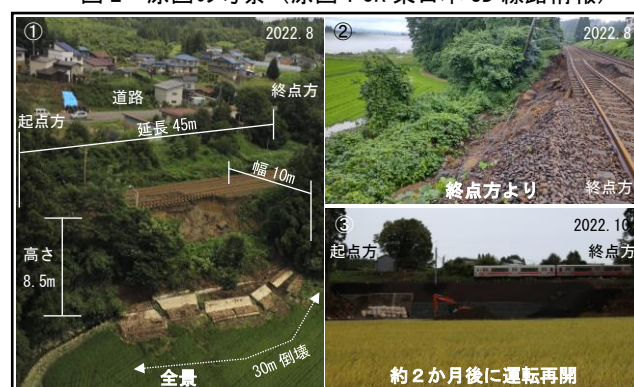
図 3 災害時及び運転再開時の状況

- ・発生規模：延長 45m×高さ 8.5m×幅 10m（約 2,000m<sup>3</sup>）
- ・気象概況：日雨量（前日）186mm，連続雨量 390mm（JR）

河川に面した高盛土で線路がハシゴ状となり腹付盛土が流出した．災害時及び運転再開時の状況を図 3 に示す．

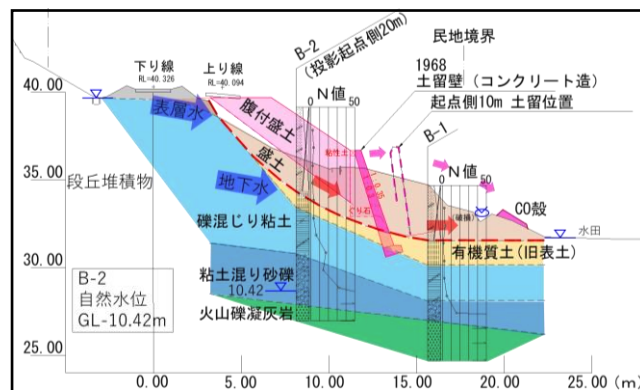
図 4 原因の考察

被災原因の考察を図 4 および下記①～⑤に示す．

- ①段丘堆積物の片切片盛斜面（1:1.5）への腹付け盛土
- ②土留擁壁背面の腹付け盛土が N=2 程度であり，流出した盛土と大差なくルーズで軟質
- ③後背の段丘堆積物層から大量の雨水，地下水が流入
- ④河川の増水により，のり尻の用水路，水田が滞水し，

盛土のり尻付近からの水の湧出，排水が阻害

⑤土留擁壁背面に水が溜まり、盛土の水位上昇に排水が  
追いつかず、地山との境界沿いにすべりが発生し、土  
留擁壁の傾倒、破壊により盛土が流出

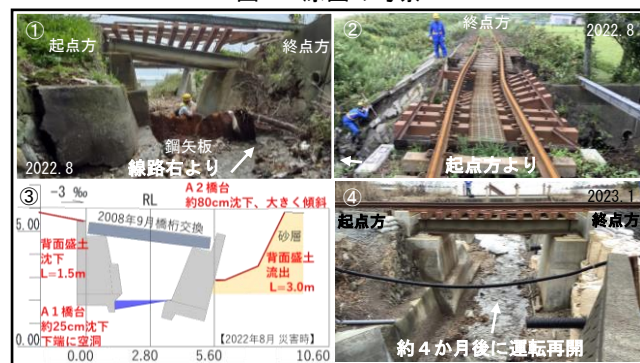
図5 災害時及び運転再開時の状況

- ・発生状況：橋りょう橋台（A2）が約 80cm 沈下・傾斜
- ・気象概況：8 月中旬までの 8 月累積雨量 521mm（JR）

河口部の橋長約5mの橋りょう橋台が洗掘により沈下・傾斜した。災害時及び運転再開時の状況を図5に示す。

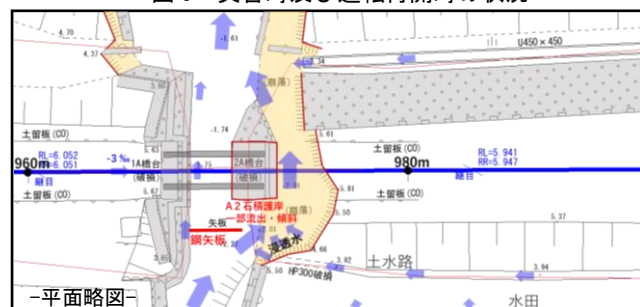
図 6 原因の考察

被災原因の考察を図 6 及び下記①～④に示す.

- ①橋りょう上流の部外鋼矢板床止背面が侵食され、約1m突出した鋼矢板に阻害された流水が両岸に衝撃
- ②鋼矢板から両岸への流水衝撃により、右岸側の石積護岸下部が洗掘により脱落流出。左岸側はコンクリート護岸及び起点方 A1 橋台前面で洗掘により空洞が形成
- ③終点方右の水田に山側から水が流入し溢水。A2 橋台右の土水路流末に集中し、浸透水が石積護岸下部から流出。A2 橋台背面盛土の侵食が右中段から進行
- ④A2 橋台右の石積護岸下部に大きな穴が開き流出が拡大。流水が橋台背面に周り込み左の石積護岸を貫通し橋台底部まで洗掘が進行。A2 橋台が背面に沈下・傾斜

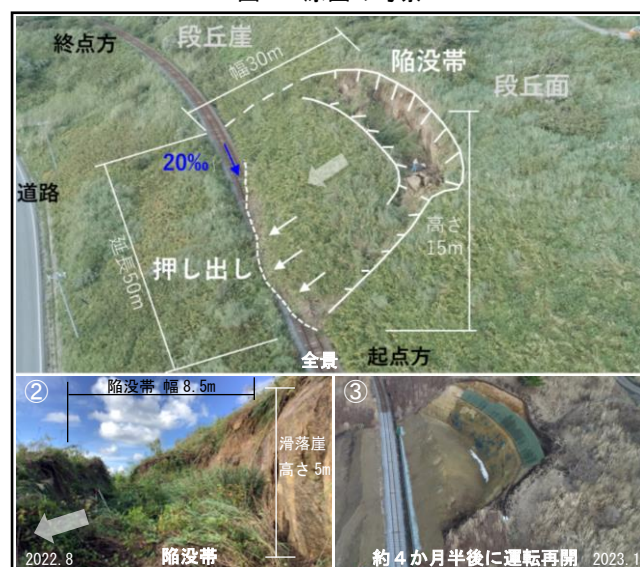
図7 災害時及び運転再開時の状況

- ・発生規模：延長 50m×高さ 15m×幅 30m（約 6,000m<sup>3</sup>）
- ・気象概況：8月中旬までの8月累積雨量 603mm（JR）

海岸段丘沿いの切土で地すべりが発生し、線路に土砂が流入した。災害時及び運転再開時の状況を図7に示す。

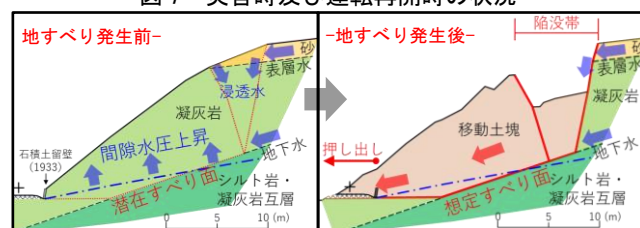
図 8 原因の考察

被災原因の考察を図8及び下記①～④に示す.

- ①基岩のシルト岩及び凝灰岩互層が流れ盤構造
- ②移動土塊となる段丘崖斜面の凝灰岩層が脆弱で割れ目の発達や風化の進行に伴い水みちが多く形成
- ③後背の段丘層から大量の雨水、地下水が流入し、段丘崖斜面で基岩との層界に働く間隙水圧が上昇
- ④線路側に末端開放するすべり面が形成され、短時間突発的に陥没帯を伴う岩盤地すべりが発生
