## 泥水圧シールドでの大深度岩盤掘削における急曲線施工の課題について

本工事は、新山科浄水場内から蹴上取水地内までの区間 5,233.95m を  $\phi 4.0\text{m}$  泥水式シールド工法にて掘進し、内挿管（ $\phi 2,600\text{mm}$  ダクタイル鋳鉄管）を敷設するものである。

今回は、発進～400m までの岩盤区間での施工における課題と対応策について報告する。

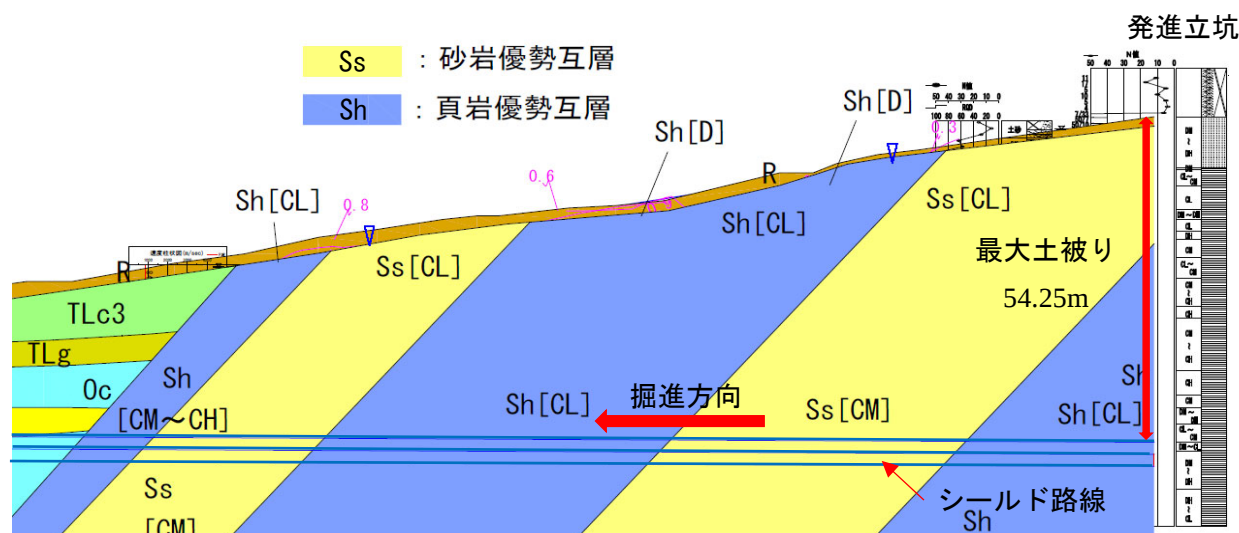
図-2 発進立坑から 400m 縦断面図

発進立坑～400m の岩盤区間の縦断面図を図-2 に示す。当区間は、最大土被り 54.25m の大深度であり、岩盤等級としては、CL～CH 級の比較的風化の進んだ頁岩・砂岩優勢互層となっている。施工中は縦断面図のとおり、頁岩・砂岩優勢互層となっていたが、破砕帯と風化が進み、非常に脆い地山であった。この条件下で曲率半径 R50m～30m の急曲線を 9ヶ所施工した。この施工においての課題は、次の4点が挙げられる。
