## トンネル掘削中に発生した切羽崩落に対する対策工について

米子自動車道谷川トンネル他 1 トンネル工事は、米子自動車道 4 車線化事業のうち江府 IC～溝口 IC 間の延長 616m のⅡ期線トンネル等を施工するものである。本稿は谷川トンネル TD.319m 付近を掘削中に発生した切羽崩落の概要、復旧に向けての調査・計画および対策工について報告するものである。

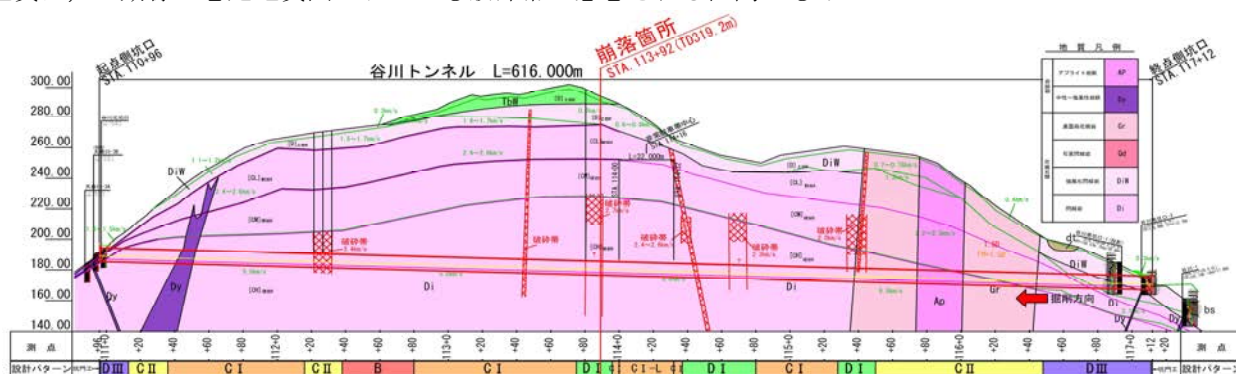
圖-1 地質縱斷圖

谷川トンネル周辺の地形は標高が低いものの斜面が比較的急勾配となり、低山地間の谷が顕著なV字型をなしている。谷川トンネルの地質縦断図を図-1に示す。地質はジュラ紀～白亜紀に貫入・定置したとされる花崗閃緑岩を基盤としてその上位に段丘堆積物、大山火山噴火物、沖積堆積物、現河床堆積物などが分布する。天端崩落箇所付近の地質は、Ⅱ期線の想定地質図においても破碎帯が懸念される区間でもあった。

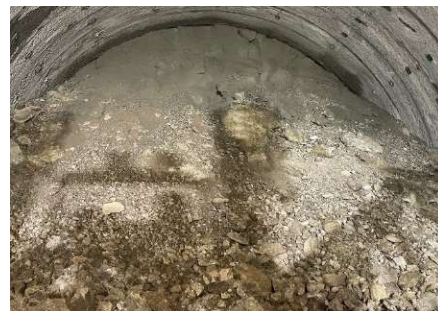
写真-1 TD.319m の天端崩落

切羽の崩落は、谷川トンネルの最大土被り付近である TD.319m 地点で発生した（図-1 および写真-1）。崩落直前の切羽までは中硬質な花崗閃緑岩を主体で直前の切羽パターンは CⅡ-L、CⅡ-b 相当であったが、地山状況が急変し、鏡面及び天端部より土砂化した地山が崩落した。崩落規模は推定 330m<sup>3</sup> 程度であった。崩落土は、風化変質の著しい花崗閃緑岩が土砂状を呈しており、破碎された岩魂の一部には鏡肌を伴ったものも確認できた。また、崩落箇所付近の切羽湧水は、滴水～滲み水程度であった。崩落状況から推定すると、破碎状の亀裂沿いに帯状の範囲で風化変質が著しく進行したゾーンが緩みに伴い連続的に小崩落を繰り返したものと想定される。

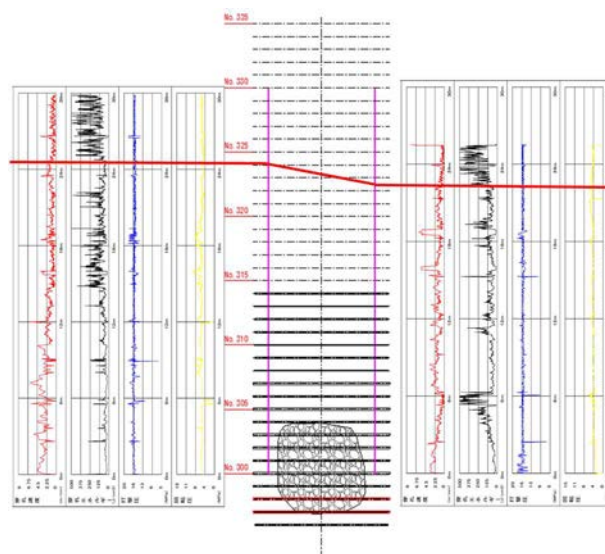
図-3 崩落箇所以降の削孔検層データ

崩落箇所以降のトンネル掘削にあたっては、掘削前に削孔検層を実施した。前方地山は穿孔エネルギーが崩落箇所の値と比較して大きく変わらなかった（図-3）ため、地山の状態も崩落箇所と大きく変わらないと考え、掘削補助工法として、長尺鋼管先受工（ $L=12.5\text{m}$ ,  $\phi 114.3\text{mm}$ ,  $n=25$  本、シリカレジン）および小口径長尺鏡ボルト（ $L=12.5\text{m}$ ,  $\phi 76.3\text{mm}$ ,  $n=13$  本、シリカレジン）を採用し崩落箇所以降のトンネル掘削を再開した。
