## 覆工にはらみだしが発生したレンガトンネルにおける変状の調査と対策

東日本旅客鉄道株式会社 正会員 ○小林 浩孝  
東日本旅客鉄道株式会社 尾崎 健志

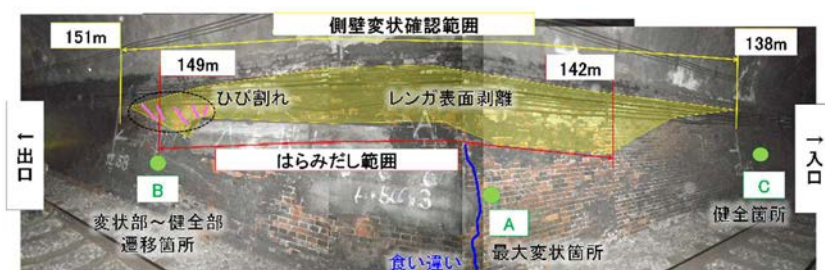
図-2 変状状況

2009 年に、トンネル坑口から約 150m 付近にて側壁部のはらみだしが最大変位量 100 mm 程度、トンネル長手方向 7m と局所的な範囲で確認された。また、同時期に変状箇所周辺にてわずかな漏水やひび割れ、覆工の食い違いを確認した（図-2, 3）。変状から外力の影響が懸念されたため翌年から内空断面測定による進行性の確認を実施することとした。2010 年から 2021 年までの結果は、最大変状箇所、内空断面に 1~2mm/年程度の縮小傾向が見られた。

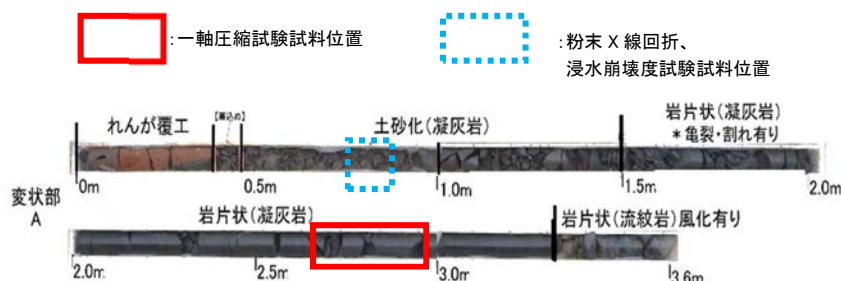
図-4 採取したボーリングコアと試験試料採取位置

トンネル坑内から、水平ボーリングにてコアを採取し（健全部・遷移部・変状部の計 3 箇所）、室内試験を行った。変状部のコアは、健全部と異なり覆工背面から深さ 100 cm 程度の範囲で土砂化していることが確認された（図-4）。

一軸圧縮試験の結果は、健全部および遷移部は中

硬岩相当( $15\text{N/mm}^2 \leq \text{qu} \leq 50\text{N/mm}^2$ )であるのに対し、変状部は軟岩相当( $2\text{N/mm}^2 \leq \text{qu} \leq 15\text{N/mm}^2$ )であった。

粉末 X 線回析の結果は、変状部、遷移部、健全部ともに吸水すると膨張する特徴がある<sup>2)</sup>スメクタイトが多く含まれていることがわかった。

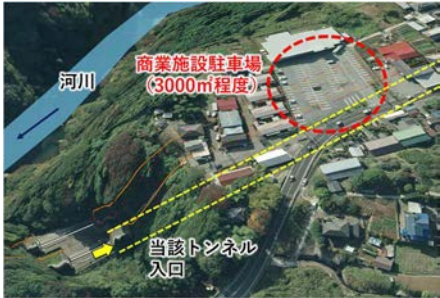
図-5 トンネル上部利用状況

当該トンネル周辺における近年での環境変化を調査した結果、トンネル上部にて、1997～2004 年の間に商業施設が建設され、かつ敷地内には浸透型の集水ますが 2 箇所所在することが判明した（図-5）。そこで、トンネル変状箇所と浸透型の集水ますとの関連性を解明するため、トレーサー試験を 2 か月間継続して実施したが、関連性を確認することはできなかった。

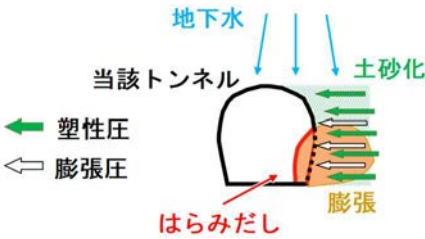
図-6 変状原因の推定

以上の調査結果より、変状部周辺で、地山形成当初の熱水変質により軟質化した地山が介在し、水の供給で下記の外力が発生し、はらみだしに至ったと推定する（図-6）。
