外力の影響を受ける鉄道トンネルにおける変状対策の検討について

東日本旅客鉄道(株) 正会員 ○丸山 修平

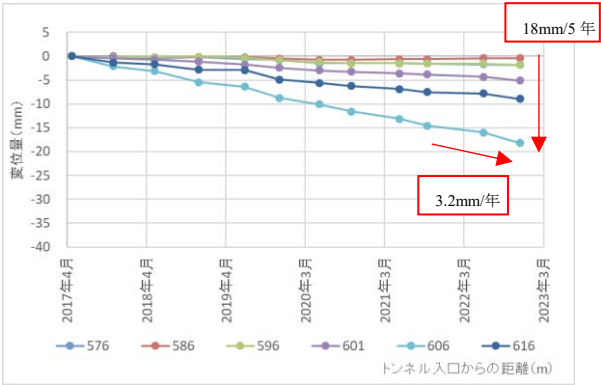
図 1 内空変位量の経時変化

水平方向の内空変位を把握するため、2002 年からは変状が顕著な箇所において、2017 年からはトンネル全長にわたり計測を行っている。計測点は延長 1.9km の区間に 75 箇所設置され、これまでに計 18 回計測を実施してきた。図 1 に内空断面の縮小が確認されている変状箇所（以下地点 A）（トンネル入口から 606m の位置）付近における 2017 年からの経時変化グラフを示す。5 年間の累計縮小量 18.2mm、直近 1 年平均 3.2mm と縮小が継続しており、トンネル軸方向に伸びるひび割れが確認されている（写真 1）

A 地点では、過去より外力による変状が確認されており、1959 年に入口から 583m~611m の位置にコンクリート内巻き工、1987 年に同位置にロックボルト工(L=3m, 10 本/断面、線路方向 1.2m 間隔)及び吹付工を行った。その当時の内空変位の記録は残っていないが、対策後に圧ぎ等の発生が確認されていないことから、対策工施工により内空変位の速度は緩やかになったものと想定できる。しかし、2017 年からの計測記録、吹付面にひび割れが発生していることから、現在も縮小傾向が継続しているため、追加の対策が必要である。

対策工は変位抑制を目的としたロックボルト工を適用する。定着層は深い位置にあると想定されるため、ロックボルト (L=3m, 12 本/断面、線路方向 1.2m 間隔) を覆工全周に等間隔に打設し (図 3)、覆工と地山の一体化をはかる。既設のロックボルトに増打ちすることにより、変位抑制効果を期待する。また、覆工背面の空洞調査を行い、空洞の状況により裏込め注入工も検討する。

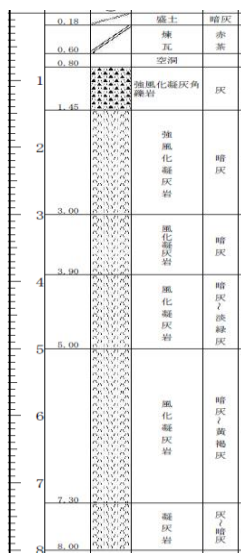
图 2 柱状图

・地質は凝灰岩で、全体的に風化が進行し、粘土化著しい箇所が見られる。ヘラで削れる程度の硬さであり、亀裂が多い。覆工背面0.6~0.8mに空洞が存在。

- ・風化軟質部は深い位置まで及んでいると考えられる.

試験結果より、膨張圧の発生が非常に大きい地山であることが確認され、風化による地山の強度低下が認められる、また、地山に含まれる粘土鉱物の吸水による膨張特性も変状の発生原因と考えられる。
