## 湧水に起因するトンネル内のコンクリート舗装版劣化原因についての考察

西日本高速道路エンジニアリング中国株式会社

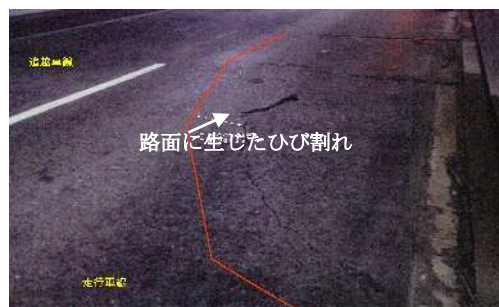
写真1 路面におけるひび割れ状況

山陽自動車道におけるトンネル内の走行車線において、写真1に示すようにひび割れにより段差が約40mm生じた。段差箇所において、図1に示すようにコンクリート版の下面に路盤が設置されているが、段差箇所上を大型車両が走行する際に、路肩側に生じているひび割れから水飛沫が上がっており、路盤にトンネルからの湧水が滞水していることが思慮された。路盤は通常の舗装工事に用いる路盤材料で構成されているが、材料が流出された場合は、輪荷重によりコンクリート版全体が沈下し、これを起因として事故が発生する懸念があることから、写真2に示す応急補修を行った。応急補修は、施工時間の短縮を目的とし、コンクリート版をアスファルト舗装に置き換えることとした。写真3に応急補修の際にコンクリート版を切削した状況を示す。

- (1) ひび割れ箇所で切削を行った結果、鉛直方向に4cm程の隙間が存在した。
- (2) ひび割れ箇所からさらに20~30cm程度はつり範囲を追越車線側へ拡大し、隙間を確認した。数cmの隙間が確認されたため、奥行を確認したところ更に追越車線側へ20cm程度の隙間が確認された。結果として、ひび割れ箇所から、約50cm程度追越車線側へ広がった範囲で隙間が収束していた。
- (3) 路盤からの排水及び細粒土の流出が確認された。加えて路盤に部分的な染み出し水が生じていた。
- (4) 追越車線側のコンクリート版のたわみ及び通行車両の走行音に異常は認められなかった。

- (1)円形水路の天端高さや監視員通路の高さ、覆工表面のひび割れなどを目視確認した結果、大きなひび割れ等の変状が無く、覆工に生じているひび割れがコンクリート版へのひび割れに影響していることが見受けられず、地山等からの外力が変状の要因ではないと想定された。  
 (2)追越車線側のコンクリート版のたわみ及び通行車両の走行音に異常は認められなかったことから追越車線側は健全であると想定された。  
 (3)沈下の原因は、長い年月をかけ地下水位が上下を繰り返し、路盤材の細粒分が徐々に流出したことで、コンクリート版と路盤材の間に隙間ができ、大型車両が通過した際の衝撃などによりコンクリート版が損傷し段差が生じたと想定された。

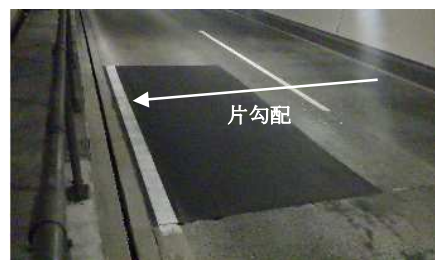
写真2 応急補修状況

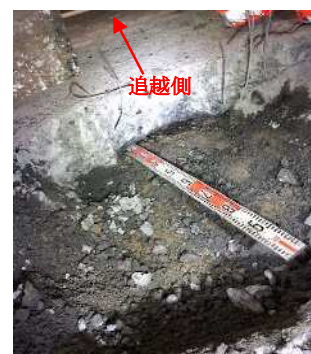
写真3 コンクリート版切削状況

- (5)現場確認時に中央排水工から定量の排水（30ℓ /分程度）があった。  
 (6)路盤上面からの打音の結果、路盤の脆弱化は見られず健全であった。

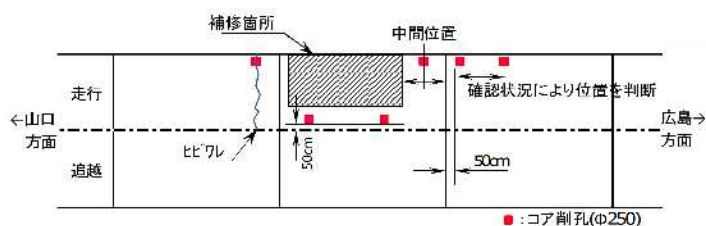
図2 追跡調査計画位置図

損傷したコンクリート版の応急補修を行った後、今後の恒久補修に繋げることを目的として、追跡調査を行うこととした。調査は、図2に示す箇所を予定箇所として補修箇所の周囲でφ250のコア削孔を行い、補修箇所に湧水が流入していないかを確認することを計画した。また、補修箇所前後のコンクリート版のひび割れ調査を行った。

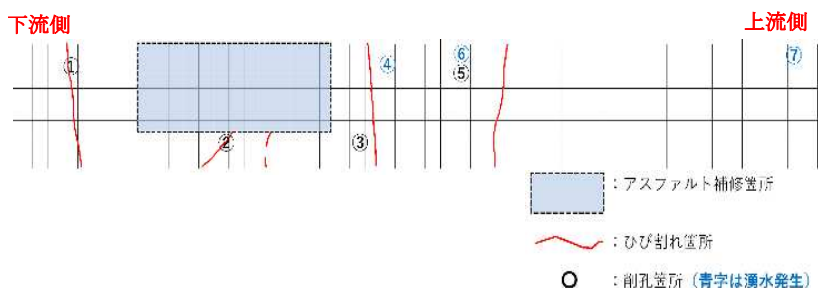
追跡調査による補修箇所前後のコンクリート版のひび割れ状況を図3に示す。ひび割れは、補修箇所前後に発生していることが分かる。また、図3に示している各番号において実際にコア削孔を行い湧水状況を確認した結果を下記に示す。

図3 コンクリート版ひび割れ状況図

- ・番号①，②，③湧水無
- ・番号④で湧水が確認されたが、番号⑤では湧水無
- ・番号⑤の真横、外側線上番号⑥において湧水有
- ・番号⑥から上流側の番号⑦においても湧水有

番号④，⑥，⑦箇所は、コンクリート版と路盤面に10～30mm程度の隙間が確認されたことから、路盤材の砂や細粒分が近傍路肩側の円形水路に流出、洗堀されていると考えられた。また、番号②，③において湧水が無く追越車線側の湧水流出は無いと推察された。

今回の追跡調査により、コンクリート舗装面下層に湧水が流入していたことが確認された。しかし、湧水の流入口については、場所を特定することができなかった。そのため、今後の調査において、補修箇所より更に上流側のトンネル水路近傍でコア削孔を行い湧水発生区間の把握が必要になると思慮された。今回の調査により、トンネル内の湧水に起因し、コンクリート版が損傷劣化することが確認された。湧水に気付かず補修が遅れた場合は、コンクリート版が沈下し、車両事故に繋がる恐れがある。今後は、コンクリート舗装面への湧水の流入箇所の調査に加え、隣接しているインバート設置区間の影響および同様の事象が発生した際の効果的な恒久補修方法について検証を行っていく所存である。
