## 地下水流動保全工法の深層部における地下水の流向計測の試行

(株)ネクスコ東日本エンジニアリング  
 (株)ネクスコ東日本エンジニアリング  
 (株)ネクスコ東日本エンジニアリング  
 東日本高速道路(株)  
 (株)ネクスコ東日本エンジニアリング

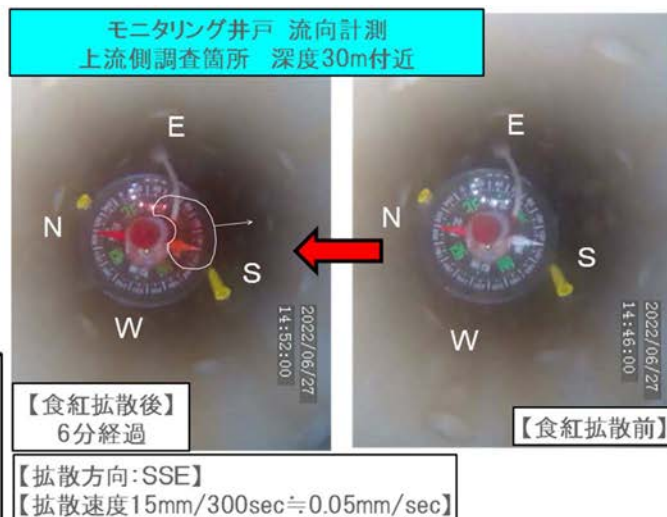
図-5 モニタリング井戸内の撮影画像

調査位置図を図-4、上流側のモニタリング井戸内での撮影画像を図-5にそれぞれ示す。図-5下写真に示すように、深層部の通水箇所付近で食紅が地下水流によって拡散している様子が鮮明に確認できた。食紅拡散後6分経過時には孔内全体に食紅が拡散しているが、拡散開始からの経過を観察すると、南南東方向へ約0.05mm/secで拡散したことが確認できた。一方、下流側のモニタリング井戸では、孔内の地下水に濁りがあり、流向・流速を捉えることができなかった。

今回実施した手法により、今まで把握することが困難であった深層部の地下水流動を明瞭に視覚的に把握することが可能となった。また調査結果から、設計時に想定していた地下水の流向や流速が上流側において確認できた。

- ① 撮影画像から流速を算出する手法の確立
- ② 孔内に濁りがある場合の対応や、流向流速の観測頻度等の基準
- ③ より広域的な地下水保全工法の機能確認及び地下水の維持管理手法の確立
