新東名高速道路における動態観測が必要な切土のり面の管理について

中日本高速道路(株) 東京支社 保全・サービス事業部 保全計画課 正会員 ○大井 明

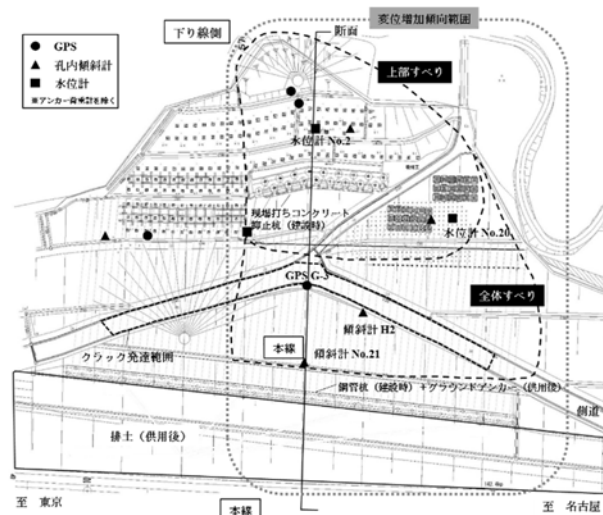
図2 花倉地区（下り線） 平面図

花倉地区では、建設時より動態観測を実施しており、GPS による地表面の変位計測（4 箇所）、孔内傾斜計による地中の変位計測（3 箇所）、水位計による地下水位の計測（3 箇所）、アンカー荷重計によるグラウンドアンカーの緊張力の計測（15 箇所）を実施している（図 2）。

れでも変状が生じたことから、のり面内の随所に段階的にグラウンドアンカーや抑止杭を施工するに至っている。花倉地区下り線側ののり面においては、供用後も変位が収束しなかったことから、地盤調査や動態観測の結果より上部すべり及び全体すべり（図2及び図3黒破線）を特定し、グラウンドアンカー等を施工している。

現在、これまでの地すべり対策をしてもなお、のり面内に横断する側道にのり面変位が見られ、G-3において変位速度約60mm/年で変位が進展している。そして、G-3上部の側道路路面には、道路縦断方向に開口クラックが生じ、その進行が確認されている。水位計No.2及びNo.20で観測している地下水位が地表面付近を推移していることから、切土のり面内の水位上昇がこの変状に影響していると考えられる。

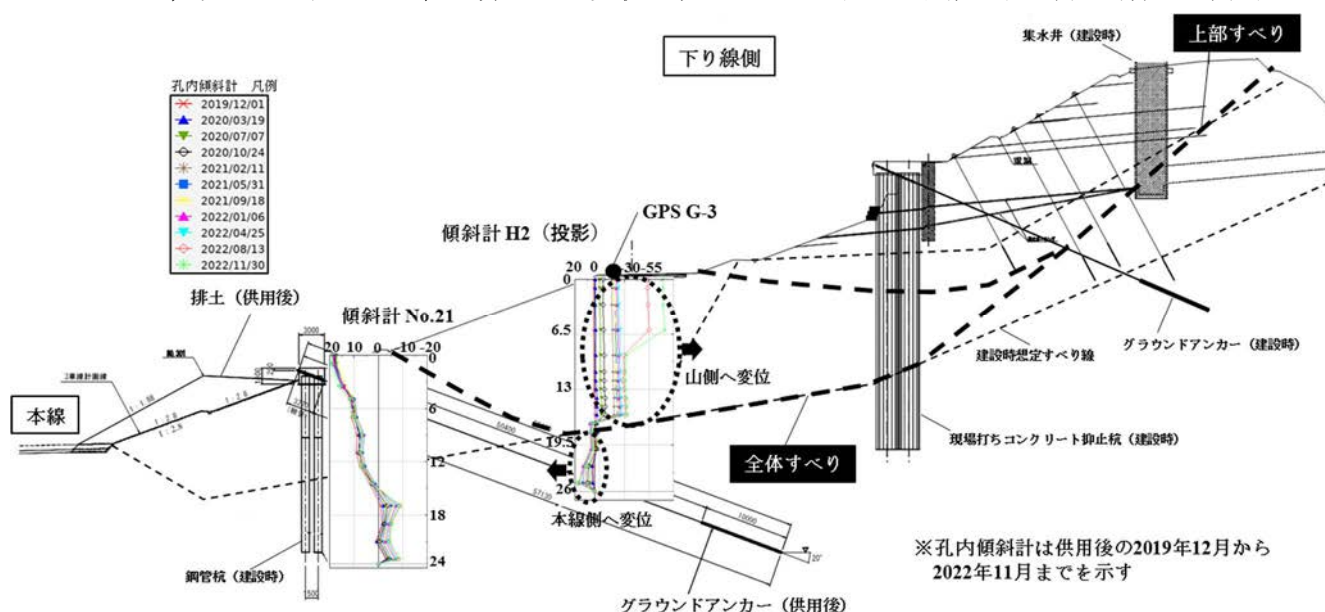
図3 花倉地区（下り線） 断面図

響していると考えられる。また、孔内傾斜計H-2は見かけ上、全体すべり線より上側では山側へ累計約70mm/年（深度6m、直近3年間）、下側では本線側へ累計約20mm（深度24m、直近3年間）変位している（図3）。さらに、上部抑止杭頭部のグラウンドアンカーの緊張力は、許容アンカー力を超過し、今もなお漸増傾向である。これらの観測結果より、当該のり面は、のり面对策を実施後も場所や形を変えての高速道路本線側への変位を続けていると推測している。これらの観測データ及び点検データを基に、今後は、現時点における変状の原因及びすべり面を特定するため、のり面下部において、既設の孔内傾斜計H-2より深い位置

までボーリング調査を行い、同箇所孔内傾斜計を新たに設置し、他の観測機器と併せて動態観測を行っていく予定である。併せて、泥岩の風化度合の経年変化を把握するため、弾性波による調査を実施していく。
