アンカー過緊張分布が示す建設時ののり面変状について

| 西日本高速道路エンジニアリング中国株式会社 | 正会員 | ○針谷 雄一郎 |
| 西日本高速道路株式会社 | 正会員 | 高次 大佑 |

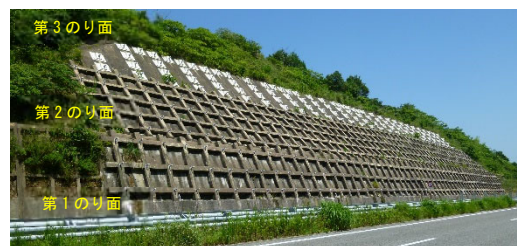
図-2 山陽道⑥全景写真

過緊張箇所が確認された14のり面のうち、図-2で示すような山陽道⑥について、過去ののり面崩壊及びアンカー健全度調査結果事例を紹介する。当該のり面の第1のり面から第2のり面は、のり枠工の交点にアンカーが設置されており、第3のり面は受圧板併用のアンカーであった。

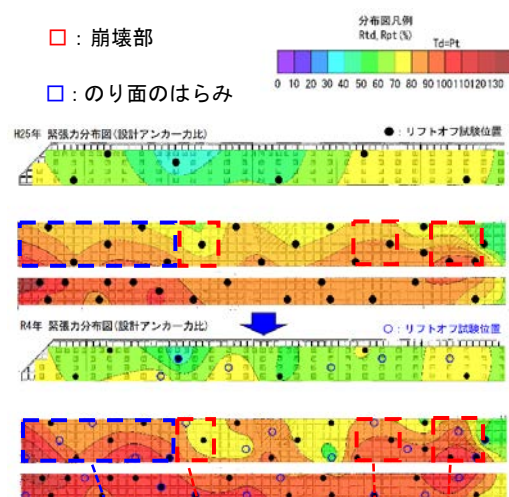
図-3 緊張力分布図比較

H25年・R4年に健全度調査を実施しており、図-3で示すように第1、第2のり面で設計アンカー力を超過する緊張力が認められる。また、H25年とR4年の緊張力を比較すると±10kN程度の増減であり、著しい変化は認められない。建設時のはらみ箇所や2つの崩壊箇所では、過緊張が認められる。なお、中央の崩壊箇所については、過緊張状況は認められなかった。

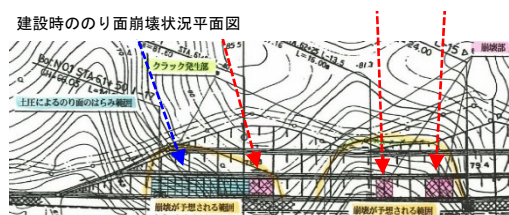
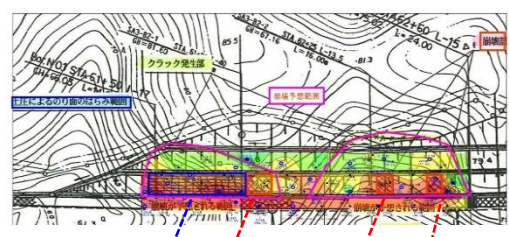
図-4 崩壊状況と緊張力分布図

建設時の記録によると、平成11年9月の集中豪雨により、第2、第3のり面で、崩壊、はらみ、クラックが発生した。図-4で示すように建設時の崩壊状況と緊張力分布図を重ねた結果、過緊張箇所は崩壊予想範囲内の崩壊部やはらみ箇所と概ね合致していた。また、図-5で示す建設時ののり面写真により、過緊張状況の背景がより明確になった。
