# 海岸と並走する鉄道線区における護岸壁背面の小規模陥没の発生に関する一考察

東日本旅客鉄道（株） 正会員 ○長井 優之  
 東日本旅客鉄道（株） 長橋 優  
 東日本旅客鉄道（株） 正会員 小林 武史

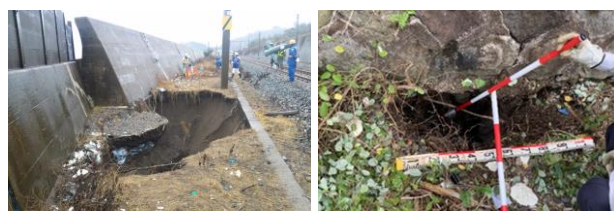
図1 大規模陥没（左）と小規模陥没（右）

過去に発生した陥没をみると、護岸壁近接区間では規模の異なる陥没が発生している（図1）。規模の異なる陥没はそれぞれ発生のメカニズムが異なると考えており、大規模陥没は護岸壁の構造変化点で発生しており、波浪が原因で発生すると考えている。一方、小規模陥没は護岸壁に構造的な特徴や主だった変状がないにも関わらず、一定の区間（約400m）で繰り返し発生する傾向にある。

護岸壁背面の砂が沈下することにより発生しているのではないかと考えられる。

以上のことから、山側からの伏流水は護岸壁に沿って流れており、時期によって地下水位が変動することで護岸壁背面のシルト層が吸い出され、小規模な陥没を誘発させていると推察される。

小規模陥没の発生メカニズムの考察をもとに、今後の対策について考える。まず、護岸壁背面の点検について適切な時期における確認が挙げられる。地下水位の変動と小規模陥没の関連性が判明してきたことから、地下水位の変動量の大きい冬期から夏期にかけて護岸壁背面の点検を実施する等、最適な時期での点検を計画していきたい。

また、従来は大規模陥没への対策として、護岸基礎部を重点的に補強してきたが、今回の調査により地下水位変動帯にも一定の弱点がある可能性が示された。このことから、これらの箇所に対する対策や地下水の変動抑制工についても検討していきたい。

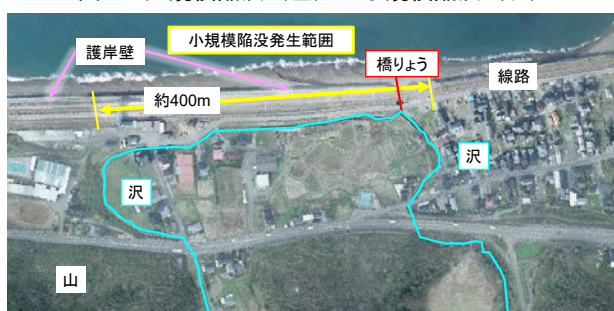
図2 対象区間の概要

対象区間（図2）は、山側からの沢水が2本合流して線路側に向かう地形を呈している。この2本の沢間で小規模陥没が発生している。

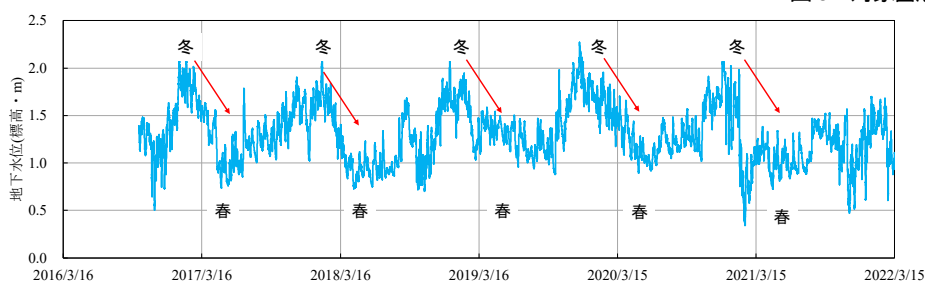
図4 地下水位の観測結果

対象区間の地形条件について、ボーリングデータ（図3）によると、深度3.5～8.0mは透水性の高いシルト層で構成されており、深度7.0m付近より湧水が確認されている。また、従来実施している地下水位の観測（図4）によると、地下水位は冬期に上昇し、春期に低下する。小規模陥没は、地下水位の最高点から低下する時期に多く発生する傾向がみられる。

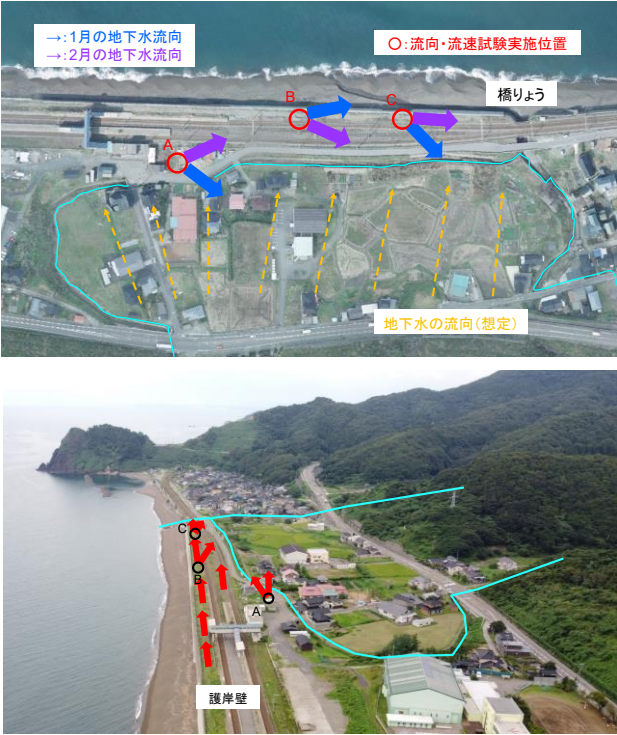
図6 地下水流動経路模式図

流向・流速試験結果を表1および図6に示す。地下水の流向は線路直交方向と想定していたが、実際には線路平行方向であった。これはA地点からC地点に向かって下り勾配になっていることから、線路平行方向に地下水が流下しているためと考えられる。地下水は沢から平地を経て、護岸壁背面の砂を浸食しながら屈曲して橋りょうまで流れていると推察される。また、小規模陥没は地下水位の最高点から低下する春期に発生が確認されることから、地下水の変動量によって発生率も変動すると思われる。
