令和3年8月豪雨に伴う土石流災害における  
中央自動車道の災害復旧の取組み

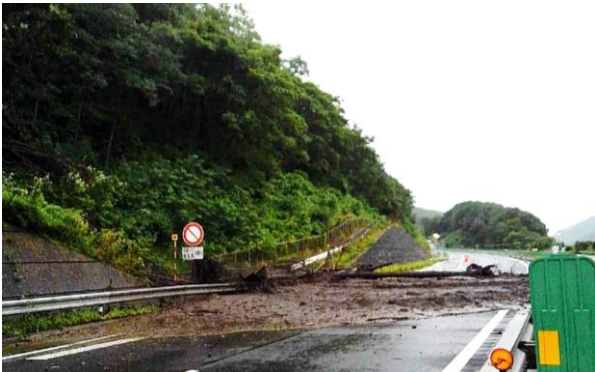
図－2 発生直後の状況

令和3年8月15日午前5時頃に、中央自動車道岡谷ジャンクション（以下、JCTと称する）から伊北インターチェンジ（以下、ICと称する）間の185.1kp付近で、下り線側の高速道路区域外の山から土石流が高速道路上に流入し、高速道路の通行止めが余儀なくされた。図－1に位置、図－2に発生直後の現地状況を示す。この土石流は高速道路の下流側で家屋や国道、駅舎などにも被害をもたらし、復旧に当たっては土石流の再発によるリスクも考慮した速やかな対応が必要であった。

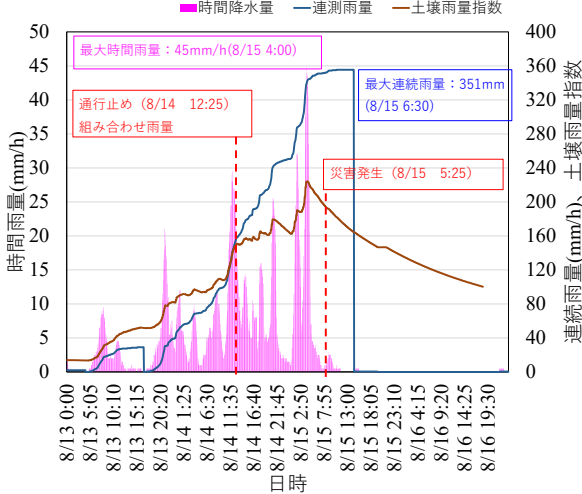
図－3 8月13日～16日までの気象記録

令和3年8月12日から15日にかけて日本の広い範囲で大雨となり、特に13日から15日にかけては記録的な降水量を記録し、全国各地で大雨特別警報が発表され、土砂災害や河川の増水や氾濫、低地の浸水による被害などが発生した<sup>1)</sup>。長野県では南部、中部を中心に記録的な大雨となり、県内のアメダス10地点で72時間降水量の記録を更新した。図－3に高速道路上に設置している気象観測局で被災箇所最寄りの川岸観測局の降雨記録を示す。8月14日の12時25分に組合せ雨量の超過により高速道路の通行止めを実施した。15日の3時00分から時間雨量30mm/hを超える激しい雨を観測し始め、4時00分に最大時間雨量45mm/hを記録し、その後5時00分頃に巡回班が土砂流入を発見したことから、土石流は最大時間雨量を観測した4時00分から5時00分の付近で発生したと考えている。その後も降雨が継続し、6時30分に当該IC間の通行止め基準値である連続雨量210mmを大きく超える最大連続雨量351mmを記録した。
