## 飯田線岩石落下災害の概要と対策について

J R 東海 東海鉄道事業本部施設部土木課 ○正会員 木下 俊助  
 J R 東海 東海鉄道事業本部施設部土木課 正会員 大畑 和弘  
 J R 東海 新城保線区 正会員 石川 智史

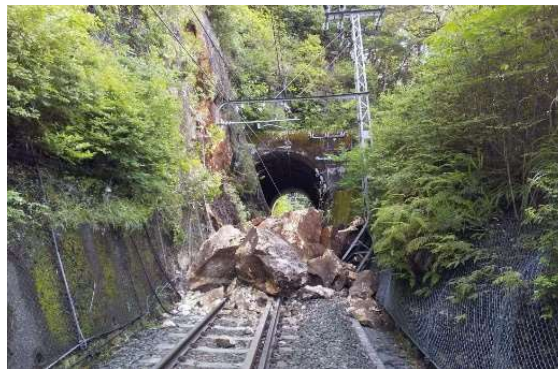
令和4年5月31日、飯田線の湯谷温泉駅・三河槇原駅間で線路際の岩盤斜面の露岩の一部（以下、岩石）が剥離した岩石落下災害が発生した。当該岩盤斜面に元々設置されていた落石防止網を破り落下し、線路設備（レール、枕木等）及び電気設備（鉄柱、架線、通信ケーブル等）を損傷させた（写真-1）。落下した岩石の合計の体積は約80m<sup>3</sup>（推定重量約240t）で、最大岩石寸法は2.0m×2.0m×2.0mであった。災害発生により、幸いにもお客様や列車への直接的な被害はなかったものの、運転再開までに20日間を要した。本報告では、運転再開までの応急復旧、類似箇所に対する今後の対策について報告する。

写真-1 被災時の状況

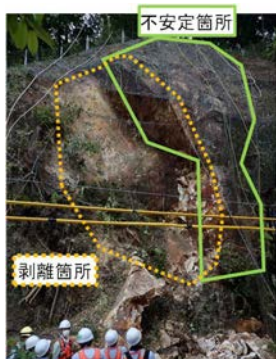
岩石落下災害が発生した翌日より、公益財団法人鉄道総合技術研究所の協力のもと現地にて詳細調査を実施した。詳細調査の結果、岩石が落下したメカニズムとしては、岩盤斜面の露岩の節理面に沿って降雨が浸透することで風化が進行し、節理面の付着強度が低下し、節理が開口することでブロック化した岩塊が落下したものと考えられた。続いて運転再開するまでの応急復旧の方針は、図-1 のとおり岩盤斜面の露岩には不安定化した岩塊が残っていたことを踏まえ、1) 不安定な岩塊の除去、2) 小規模な剥離に備えた落石防止網の復旧、3) 大規模な剥離に備えた落石検知線の新設、の3点とした。まず、線路上を支障した岩石を重機で小割し、軌陸ダンプによる搬出を行った。次に、ロッククライミングマシーンを使用して不安定な岩塊を残すことなく撤去した（図-2）。この不安定な岩塊を除去した箇所および剥離箇所を覆う形で落石防止網を復旧し、露岩の下部の既設土留壁に落石検知線の新設した（図-3）。その後、線路設備及び電気設備の復旧を行い、6月20日の初列車より運転再開した。

図-1 被災時 (6/1)

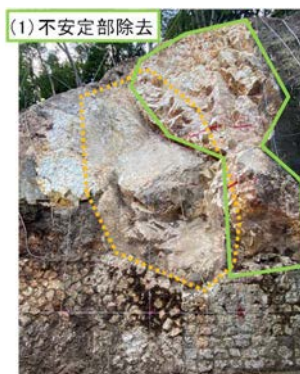
図-2 不安定な岩塊の除去後

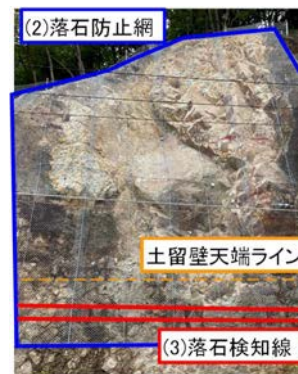
図-3 対策完了 (6/20)

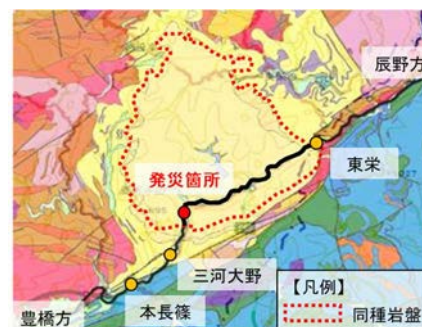
岩石落下箇所における落石の発生形態は、落石対策技術マニュアル<sup>1)</sup>に分類される発生形態のうち、浸食された岩塊が浮き出し落下する転落型落石ではなく、節理面の付着力低下により剥離し落下・滑落する剥落型落石であった。岩石落下箇所周辺の地形は、設楽コールドロンと称される火山性の陥没地形であり、その地質は、図-4 のとおり新第三紀中新世の火山岩（流紋岩）が分布していた。岩石落下箇所周辺の露岩においても、火山活動によるマグマの固結時に生じた初生的な節理以外に、後天的に生じたと考えられる割れ目が多数認められた。

図-4 岩石落下箇所付近の地質<sup>2)</sup>

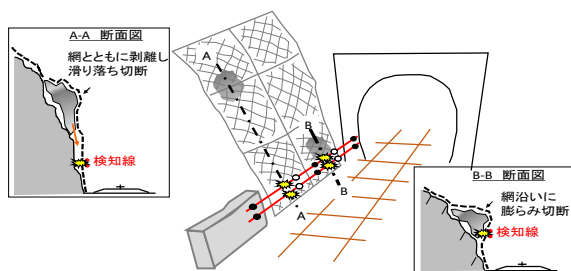
図-5 対策の概要

4-1で抽出した箇所への対策としては、既設の落石防止網に追加する形で、新たに落石検知線を設置することとした。対策の概要を図-5に示す。岩石落下については、切取露岩のどの部分、どの規模で発生するのかを予測することは困難である。このため、落石検知線設置位置は落石防止網の下部とした。また検知線の両端部は既設土留壁等を活用して固定端とした。こうすることで、大規模な剥離が生じた場合には、網とともに滑り落ちるように下方向へ落下し落石検知線を切断し、小規模な剥離が発生した場合には、網が膨らむことで落石検知線が引っ張られ切断することを想定している。なお、落石防止網への落石検知線の固定は、落石防止網のワイヤー設置した金具を介している（写真-2）。
