施工後約 40 年が経過した切土補強土工法の長期耐久性調査

(株)高速道路総合技術研究所 正会員 ○松尾 祐子  
(株)高速道路総合技術研究所 正会員 村上 豊和  
三信建設工業(株) 非会員 森脇 光洋  
三信建設工業(株) 正会員 本谷 洋二

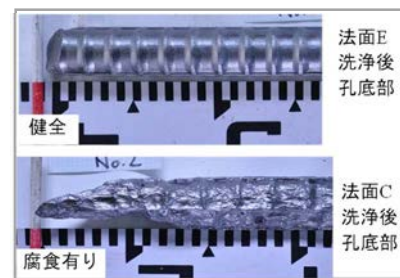
(1) 補強材腐食度調査の結果、法面 A, B, C の補強材は腐食・孔食が確認された一方で、法面 D, E, F の補強材は、地盤から露出状態にある頭部を含め腐食は一切確認されなかった（写真-1）。法面 A, B, C の補強材全長に対する腐食面積率  $\alpha$  と断面欠損率  $\delta$  を、過年度結果と合わせて図-2 および図-3 に示す。なお、ここに示す値は各法面の補強材の平均値である。グラウト充填されていた法面 A は、地山と直接触れた状態の頭部にのみ腐食が見られた。法面 B は供用年数の経過による傾向は見られなかった。法面 C は補強材全長で供用年数の経過につれて  $\delta$  が増加しており、いずれも孔底部で特に  $\alpha$  および  $\delta$  が大きい傾向が見られた。

写真-1 補強材の状況

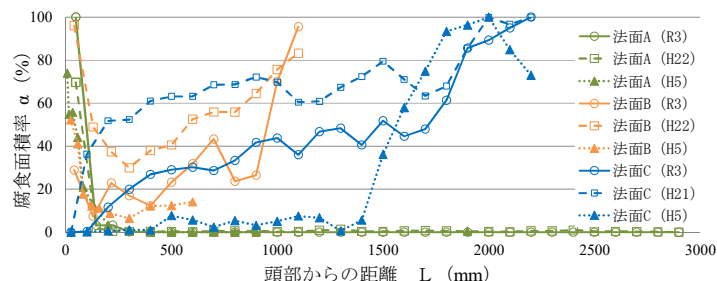
図-2 補強材の全長に対する腐食面積率  $\alpha$

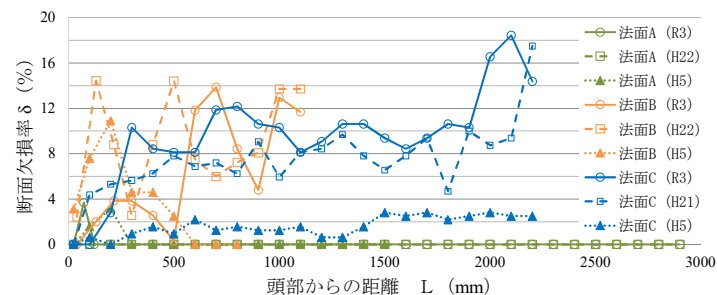
図-3 補強材の 100mm 長さ毎の断面欠損率  $\delta$

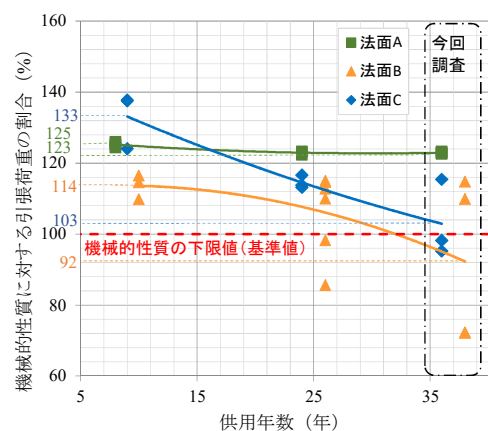
(2) 補強材引張試験の結果、法面 D, E, F は全ての補強材が基準値を満足し、過年度からの強度低下は見られなかった。法面 A も同様に概ね健全であったが、法面 B, C は引張荷重 (kN) で基準値未満があり、ばらつきがあるものの平均値では過年度からの強度低下が確認された（図-4）。

図-4 引張強度と供用年数の関係

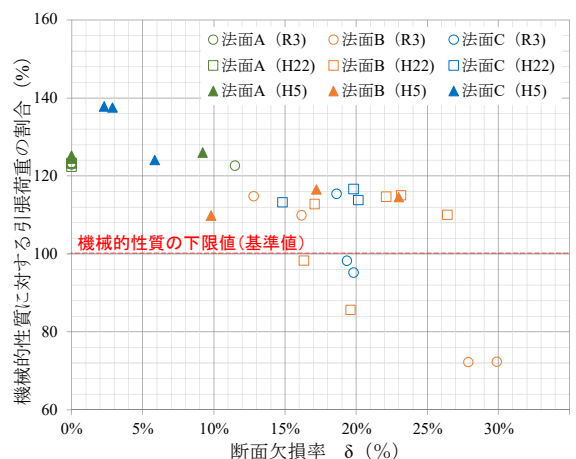
図-5 に示すとおり、補強材の引張強度と  $\delta$  には相関関係がみられ、防食処理未実施の補強材は、供用年数の経過に伴い腐食が進行し、 $\delta$  が大きくなるほど補強材の強度が低下することが確認された。また  $\delta$  が 15% を超えると引張強度は基準値を下回った。孔底部で腐食が著しいことから、浸透水や地下水が直接補強材と接することで腐食が進行すると推察されるが、 $\delta$  の程度に及ぼす明確な要因は本調査では不明である。

図-5 引張強度と断面欠損率  $\delta$  の関係
