狭小な山岳盛土の異常湧水による変状メカニズムについて

西日本高速道路エンジニアリング中国（株）

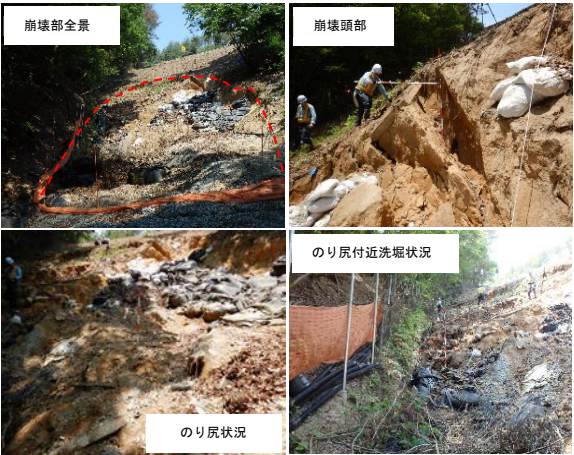
図-1 盛土のり面変状状況

調査対象となる高速道路の山岳盛土のり面では、令和3年8月豪雨時にのり尻部分が被災し、図-1のように第三のり面の上部付近まで崩壊している。現地調査により盛土内水位が高く、のり尻付近に大量の湧水が確認された。この高い地下水位および湧水が盛土の強度を低下させる一因であることが想定されるが、当該盛土の集水域は狭く、大量の湧水を供給する原因が不明であった。

当該盛土のり面は図-2のように、風化花崗岩を基盤とする狭小な2つの溪流（沢①、②と称す）を埋立てた南向きの谷埋め盛土である。沢①側は令和3年8月豪雨において、3日間で443mmの連続雨量を記録した際にのり尻部が被災した。認められた変状発生規模は幅42m、長さ25m、落差2mである。崩壊形態は一度のすべりではなく、のり尻の浸食により、表層崩壊が徐々にのり面上部に向けて進行したような形態を示す。

調査結果から想定される変状メカニズムについて示す。①流域外の古期土石流堆積物から岩脈沿いに大量の地下水が流入し、盛土内の細粒分流出や間隙水圧の上昇により強度が徐々に低下した。②表面排水が被災側に集中する勾配であり、豪雨時の逸水等によりり尻付近の洗堀が発生した。③不安定化した盛土に令和3年8月豪雨を起因とした急激な間隙水圧の上昇や表面排水の集中により、り尻の浸食が拡大した。以上により、押さえとなるり尻部分の土塊が流出したことで、徐々に上部へ崩壊が進行していったと考えられる。

調査結果に基づき、応急対策工を実施した。①漁網詰めの栗石による押さえ盛土工（り尻の崩壊防止とのり尻排水能力の向上）、②水抜きボーリング工（岩脈方向に向けた放射配置）、③浸透水防止工（り面全体にシート掛け）を実施した。現在の評価として、水抜きボーリングからは、最も排水が認められるもので最大 10L/min 程度の排水を確認しており、り面中段付近にて最大で 3m 程度の地下水位の低下が認められた。

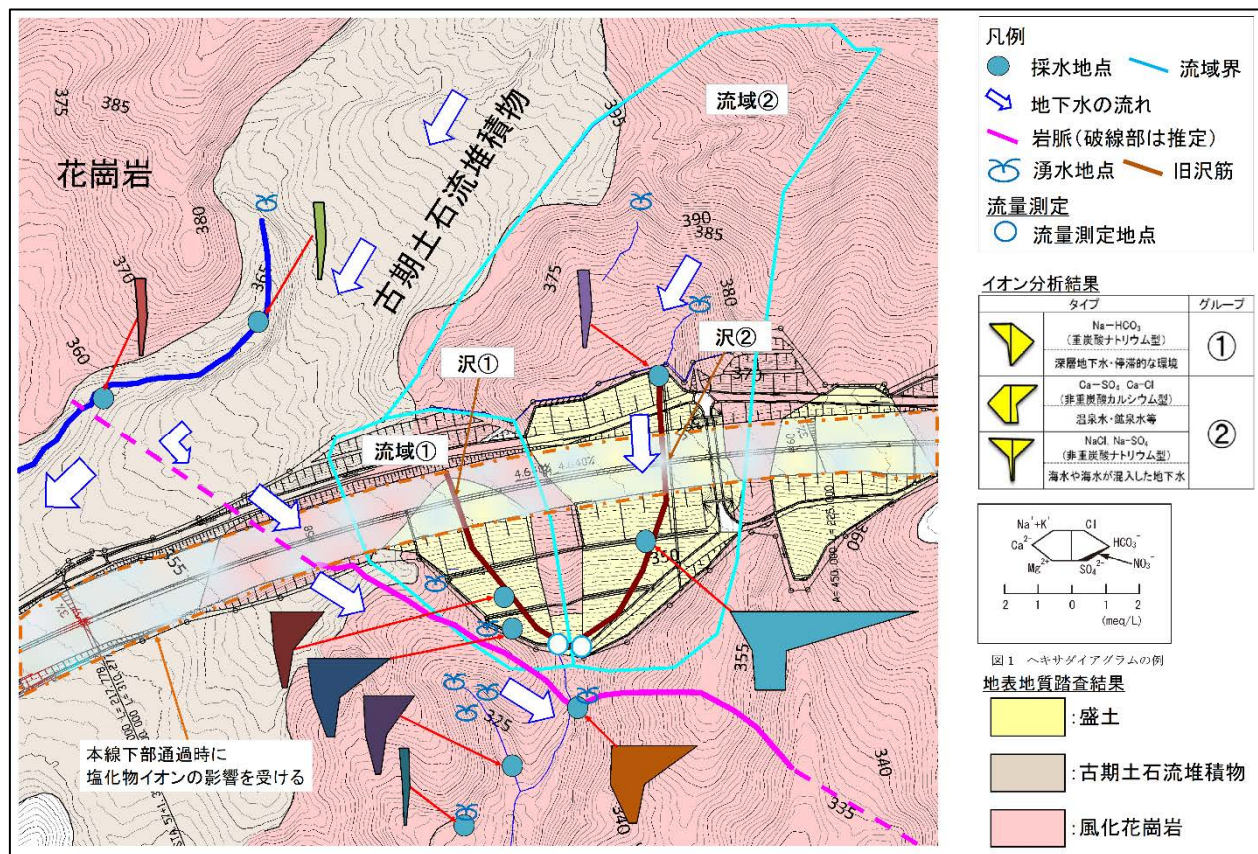
図-2 現地調査結果

このように1つの盛土の中で地下水位やのり尻湧水状況に差が認められることから、沢①、②には地下水の供給量に差があると推測される。この差を検証するために、沢①と沢②の集水面積（流域①と流域②と称す）の算出と流量観測（採水位置：水路流末および沢部流末）を図-2に示す位置で実施した。その結果、表-1のとおり流域①は流域②の0.3倍程度の規模と狭小で、沢部を盛土で埋立てられている。しかし、流量は沢①が12.6L/minで沢②の2.6L/minの4.8倍であった。また、流域単位面積当たりの水量（以下、単位水量と呼ぶ）で流量を評価した場合、単位水量は沢①が沢②の17.3倍であった。以上から、沢部の埋立てにより十分に地下水を涵養できないにもかかわらず、沢①の単位水量は沢②と比較して極めて大きく、原因として流域外から地下水流入の可能性が考えられる。

地下水の供給源を確認する目的で地表地質踏査、水文調査を実施した。地表地質調査の結果を図-2に示す、当該盛土の周辺には風化した花崗岩と大規模な古期土石流堆積物が広く分布し、亀裂の発達したアプライトの岩脈が北西—南東方向で貫入している。古期土石流堆積物の分布域では湧水箇所が多数あり、渇水期においても常時

沢水が認められることから、大量の地下水が胚胎していることが想定される。しかし、流域①は古期土石流堆積物をほとんど流域に含んでいない。このため、直接古期土石流堆積物の地下水が当該盛土へ流入することは考えにくい。盛土のり尻付近の岩脈からは 10L/min 程度の湧水が常時認められ、地下水が岩脈の裂隙を通じて流れていることを確認した。

水文調査では、水の起源を知ることが目的としてイオン分析を実施した。結果として、塩化物イオンの影響が少ないグループ①（古期土石流堆積物周辺や盛土下流側）と塩化物イオンの影響が多いグループ②（盛土周辺）に分類できた。これは本線下を地下水や表面水が横断する際に土中に蓄積された凍結防止剤（NaCl）の塩化物イオンを取り込んだ影響と推察される。また、岩脈の裂隙水から採水した試料についても塩化物イオンの影響を受けており、岩脈の走向方向を踏まえると古期土石流堆積物からの地下水が流入が考えられる。以上から、亀裂の発達した岩脈を通じて古期土石流堆積物から地下水が当該盛土へ流入することが、地下水が多い理由であると考えられる。
