豪雨災害による鋼橋りょうの橋脚傾斜の復旧に向けた取り組み

東日本旅客鉄道株式会社 正会員 ○吉田 亮

1. はじめに

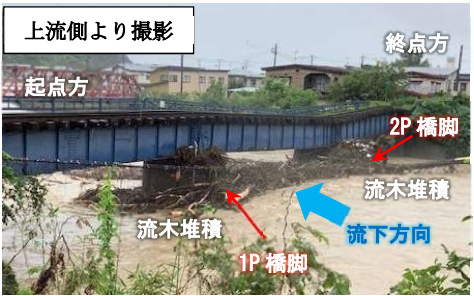
図-1 橋りょう被災状況

一連の豪雨により、2P橋脚において洗掘による橋脚の沈下・傾斜が発生した。変位量は上流側へ約500mmの傾斜および約300mm沈下していることが確認された。これに伴い、上部工においても2連目及び3連目の支点部にて橋桁のズレや浮きが生じ、上流側に変位した。

被災時の状況を図-1に示す。本橋りょうは、平常時には1P橋脚付近が濤筋であるが、河川増水により2P橋脚付近に濤筋が遷移し、上流側からの流下物が2P橋脚上流側に堆積したことにより、局所的な洗掘が進行したと推定された。特に、本橋りょうは河口部に近く、河床材料は粒径の小さい砂が堆積しているうえ、潮汐によって河床変動が常時生じているものと推測される。そのため、河川増水時に表層に緩く堆積した砂が流出し、河床低下した可能性がある。

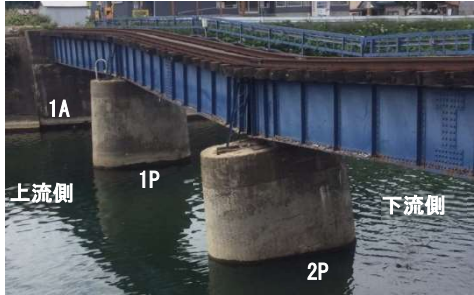
図-2 2P橋脚被災後全景（流木等除去後）

上部工はピンチプレートが無い沓構造であり、2P橋脚上支点部では沓本体からの主桁の浮きが見られ、レールに吊られた状況と考えられた。2・3連目の各支点部では桁ズレや、一部にサイドブロックの破損が確認されたが、鋼桁の変形やき裂・破損、沓本体の主桁受圧面の損傷は見られなかった。下部工の被災状況を図-2に示す。2P橋脚では沈下・傾斜（上流側へ95/1000rad、終点方へ36/1000rad）は見られたが、躯体における明確な欠損やひび割れといった変状は確認されなかった。2A橋台でも沓本体の傾斜および沓座破損が見られたが、躯体の欠損等は確認されなかった。

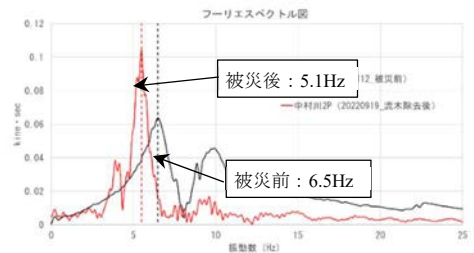
図-3 2P橋脚衝撃振動試験結果

2P橋脚で行った衝撃振動試験の結果を図-3に示す。固有振動数は、

被災前：6.5Hz，被災後：5.1Hz（被災前後の低下率：22%）であった。鉄道構造物維持管理標準<sup>1)</sup>を元に健全度診断指標 $\kappa$ を算出すると $\kappa = 0.78$ で、判定ランクはA2となった。被災前後で固有振動数は低下しているが、低下率は著しいものではないことから、橋りょう全体の変状も考慮して既設橋脚・橋桁の再供用による復旧とした。

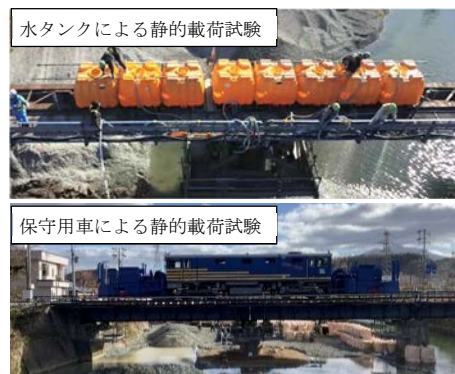
図-4 プレロード（静的載荷試験）状況

2P 橋脚へのプレロード（水タンク・保守用車による静的載荷試験）状況を図-4に示す。水タンクによる試験では、最大列車荷重の30%（12t）まで段階的に載荷し、橋脚の沈下・傾斜計測をトータルステーションおよびバーニア式傾斜計にて行った。試験の結果は、弾性変位は最大沈下量2mm，最大傾斜角1/1000radであり，残留変位は微少であったため，引き続き保守用車による試験を，軌道モーターカー（最大列車荷重の約50%）および投排雪保守用車（最大列車荷重の約110%）にて行った。傾斜角の計測ではリング式変位計を追加した（図-5）。計測の結果，各項目で微量であり，リング式変位計でも最大傾斜角は流下方向へ0.11/1000radであった。プレロードにて有害な沈下・傾斜が見られなかったことから，2P 橋脚の桁座嵩上げ及び2・3 連目支承部を復旧し，軌道モーターカーによる走行・制動試験を実施した。計測の結果，ここでも有害な傾斜や沈下は見られなかった。

2P 橋脚の安定性確認のため、載荷試験により変位有無の確認を行うこととし、橋桁を被災前の位置へジャッキアップにて復旧した。

以上の試験結果より，有害な沈下や傾斜が見られなかったことから橋脚の安定性が確保されていると判断し，営業列車による試運転を経て，12月23日に運転再開した。

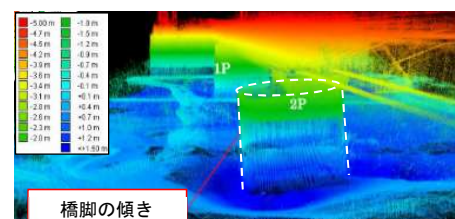
図-7 ソナーによる河床調査状況・結果

河床状況の確認としてソナー及びLiDAR計測（3D点群測量）を実施した結果を図-7に示す。3Dにて図化することで河床の状態が明確となり，本工事にて被災前の河床高さ程度まで復旧されたことを確認した。

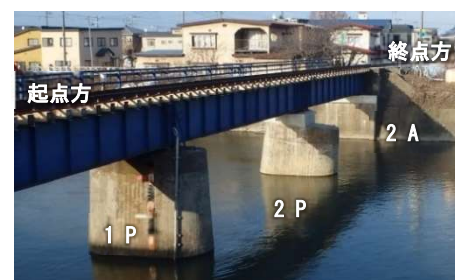
図-8 恒久復旧後状況

本橋りょうの恒久復旧後の状況を図-8に示す。今回の災害復旧では，沈下・傾斜した2P 橋脚の安定性を判定し，再供用を前提に復旧方針を検討した。運転再開までには，不安定化した基礎部へプレロードおよび走行・制動試験にて橋脚の安定性を確保し既設橋脚の再供用することで，橋脚の再建に要する工期の半分程度となる約4か月で早期運転再開を果たすことができた。

恒久復旧は，仮土留に用いるシートパイル（鋼矢板）と直接基礎のフーチングを接合させる連結基礎構造とした。
