## 河川橋脚の部分的な拡幅が局所洗掘に及ぼす影響

東日本旅客鉄道株式会社 正会員 ○嶋倉ちづる  
 東京大学大学院 正会員 渡邊 健治

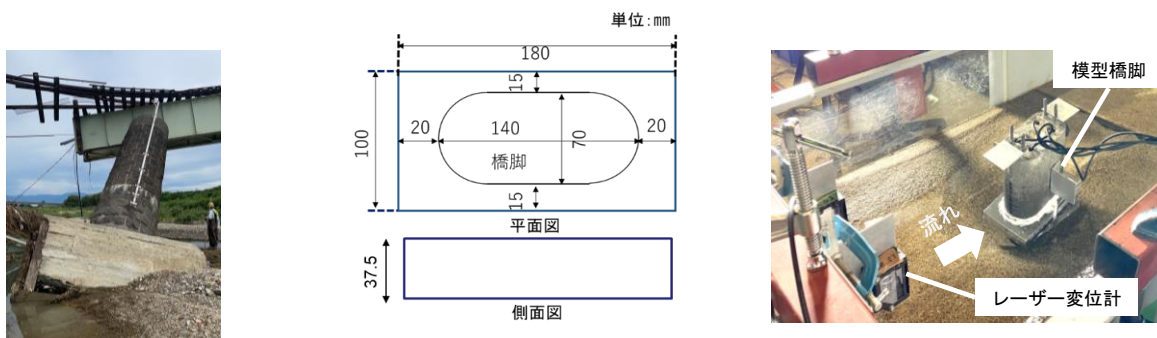
図-1 被災橋脚

近年、局所的な豪雨が多発する傾向とも相まって全国各地で洗掘被害が発生している<sup>例えば<sup>1)</sup></sup>。2022年に管内で被災した橋りょうは、被災前に橋脚周囲に配置されていた根固め工（蛇籠）が流出し、根固め工の間詰めを目的とした根巻コンクリートが河床より上に露出し、橋脚幅が途中で拡幅された状態となった橋脚であった（図-1）。同種の被害としては、令和元年東日本台風襲来時における日野橋橋りょう（東京都道）でも見られ<sup>2)</sup>、部分的な拡幅が洗掘深を助長した可能性がある。根固め工等の後施工により橋脚幅が部分的に拡幅された橋脚は今後も増える可能性があるため、部分的な拡幅が洗掘の進行および橋脚の不安定化に及ぼす影響を評価することは重要である。そこで本稿では、拡幅した橋脚幅が橋脚の不安定化の進行に及ぼす影響について水理模型実験を用いて検討した。

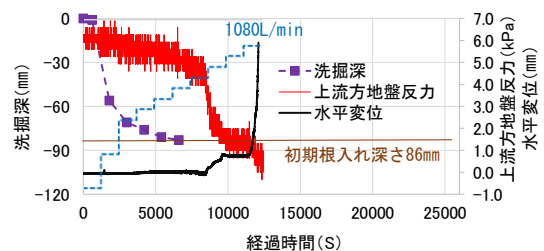
図-5 Case40 (施工前)

中型水路で実施した Case40, 11, 9, 10 の洗掘深 - 上流方地盤反力 - 水平変位 - 流量の経時変化を図5~8に示す。4ケースの水平変位に着目すると、土砂体積時を模擬した Case9 では変位が発生せず倒壊に至らなかった。残り3ケースの橋脚模型は倒壊まで至ったが、施工直後を想定した Case11 は倒壊までに時間を要した。一方、早く倒壊したのは根巻コンクリートが露出した状態を模擬した Case10 だった。この時、橋脚の水平変位は上流方に生じていた。Case10 の洗掘深に着目すると、4 ケースの中で一番早く洗掘深さが橋脚底面 (86 mm) まで達した。これは、根巻コンクリートが河床面から上に露出したことで、橋脚基礎の前面で発生する下降流の影響が大きくなったからだと考えられる。

なお、施工前を模擬した実験について、河床勾配を急にした Case14-2 (大型水路) では橋脚は倒壊せず、勾配が緩かった Case40 (中型水路) では倒壊した。これは、大型水路で実験を行った場合、現場と同様に局所洗掘と同時に上流から土砂が供給されるため、洗掘の進行が遅れたものだと想定される。

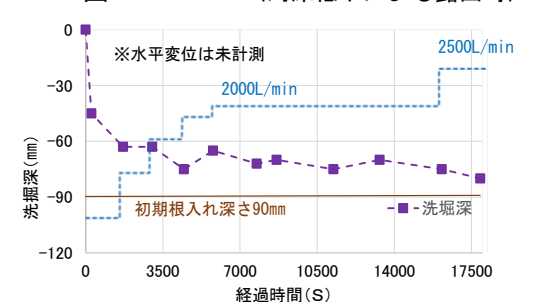
図-9 Case14-2 (施工前)

大型水路で実施した Case14-1, 2 の実験結果を図9, 10に示す。経過時間 1700 秒付近までの洗掘深に着目すると、Case14-2 の方が洗掘深が大きかった。しかし、経過時間 8500 秒付近では、Case14-1 の洗掘深が Case14-2 の洗掘深を逆転して橋脚底面 (90 mm) まで達し、その後、経過時間 18000 秒付近で倒壊した。一方、Case14-2 の最終洗掘深は橋脚底面まで達せず橋脚は倒壊しなかった。
