## 鉄道路線における路盤陥没の原因調査及び対策効果

東日本旅客鉄道(株) 正会員 ○森本 宏  
 東日本旅客鉄道(株) 小川 隆貴  
 東日本旅客鉄道(株) 中村 充

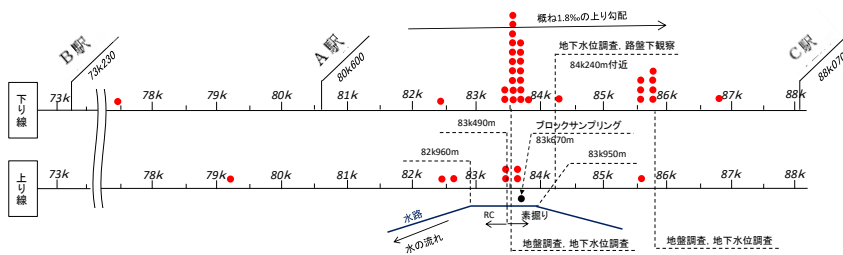
図-1 路盤陥没の発生回数と発生位置の関係

路盤陥没発生位置と発生回数の関係を図-1 に示すが、図示のとおり A 駅以北の水路が並行している箇所において路盤陥没が多発した。図-2 は最も路盤陥没が多発した 83k570m 付近の地質断面図であり、上層から順に盛土(B)旧表土層（黒ぼく土層 F）、第 1 ローム層（Lm1）、鹿沼土層（Kp）、凝灰質粘土層（Lc）、第 2 ローム層（Lm2）が堆積している。鹿沼土層は赤城山噴火による降下軽石で構成されており、栃木県南部の当社路線沿線には 100cm 程度の層厚を成している。鹿沼土層の土質諸数値の特徴として、間隙比が他の層と比べて大きな値を示しており軌道下の鹿沼土層の細粒分が流出している可能性があることが推測される。

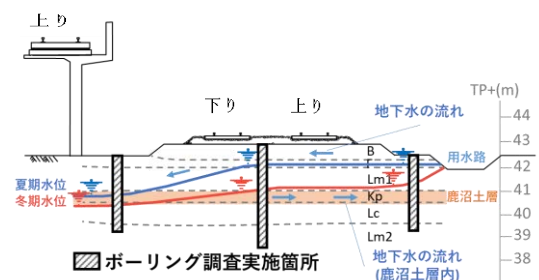
図-2 路盤陥没多発箇所の断面図(83k570m 付近)

路盤陥没の挙動には水の影響があると考え、地盤調査と併せて地下水関係の調査も実施した。当該箇所での断面図（図-2）より、夏期の地下水位は鹿沼土層より上にあり、軌道直下付近では年間で最大 1.2m 程度の水位変動があることも分かった。また、水頭差から上り線から下り線の方へ動水勾配が読み取れ、流速が早くなることが推測された。

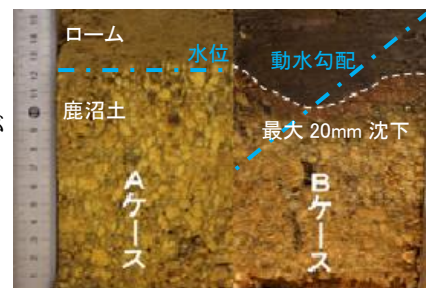
写真-3 試験終了後の供試体

・B ケース（夏期を模擬して動水勾配を与えたもの）の2 ケースとした。試験終了後の供試体を写真-3 に示す。A ケースでは载荷後まで変形は生じなかったが、B ケースでは下層の鹿沼土上面の粒子が潰れて破砕した。また、上層のロームが大きな体積変化をせず沈下したことから、動水勾配がある場合には鹿沼土を押し潰し、ロームが鹿沼土に食い込むような挙動をすることが分かった。

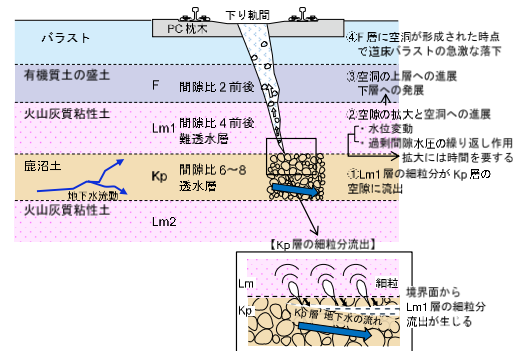
図-3 路盤陥没発生メカニズムの推定図

① 間隙比が大きく脆弱な鹿沼土層が存在する区間において、鹿沼土層より地下水位が高いことや、素掘り構造の水路からの水が供給で水頭差が生じる。この水頭差によって生じた動水勾配により、流速が早くなり、パイピングが生じる。鹿沼土層の細粒分が抜けて空隙が大きくなり、ローム層の細粒分が流出する。

② 水位変動と列車荷重による過剰間隙水圧の繰り返し作用を受け、空隙が拡大して空洞に進展する。

③ 空洞に上層の土粒子が入り込み、進展する。

④ 後に軌道を支える道床バラストが落下に至る。

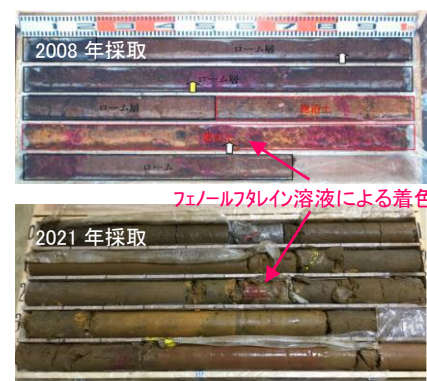
写真-4 チェックボーリング結果

第2次対策区間の初期（2008年）に施工した箇所を対象にチェックボーリングによる対策効果持続検証を実施した（写真-4）。同箇所のCB注入の効果確認を目的とし、施工直後に採取したコアと比較すると、フェノールフタレイン溶液による着色が薄くなっているものの、鹿沼土層の上・下端に注入による脈状固形物が確認できた。
