簡易的手法を用いたアンカー補強土壁の鋼材腐食調査

岡三リビック 正会員 ○伊藤 友哉 林 豪人 小浪 岳治

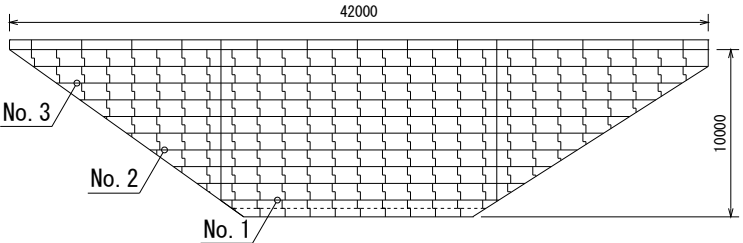
図1 調査Aの観測箇所

調査対象は 1996 年に静岡県内に施工されたアンカー補強土壁を調査 A、1986 年に島根県内に施工されたアンカー補強土壁を調査 B とした。表 1 に調査対象の概要を示す。観測箇所はそれぞれ図 1、図 2 に示す補強土壁正面展開図の No.1～No.3 の壁面材の背後に取り付けられている鋼材とした。
