AI 画像解析を用いた走行軌跡等による事故分析について

西日本高速道路エンジニアリング四国 正会員 ○平田篤嗣  
西日本高速道路株式会社 非会員 白須敏成  
西日本高速道路エンジニアリング四国 正会員 石川恭史

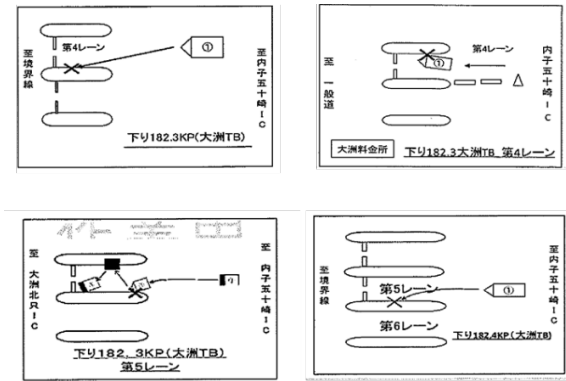
図 3 接触事故状況図

今回は特に発生件数の多い接触事故に着目し対策を実施するため、接触事故の特徴を整理した。発生件数として多いは、第4レーンと第5レーンであり、事故の状況図については図3に示すとおりである。また大型車と小型車の接触方向（進行方向に向かって右側・左側）を表2に示す。

第4レーンと第5レーンともに大型車に限らず、小型車の接触事故も発生している。なお、第4レーンは左側、右側ともに接触事故が発生している状況であった。

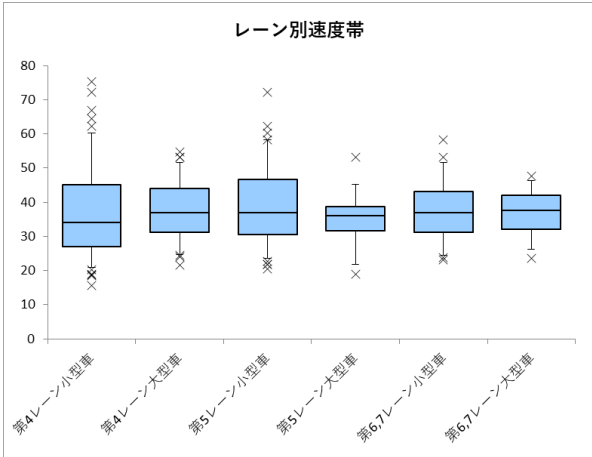
図 4 レーン別速度帯（箱ひげ図）

ビデオデータを基にAI用いた画像解析を行った。ソフトは「SCORER Traffic counter」を使用した。料金所ブース部付近の走行速度状況を図4に示す。第4レーンと第5レーンの小型車については、速度幅が広く、50 km以上の高速度車両も多い状況であった。また大型車については、第4レーンと第5レーンでは第4レーンの方が速度帯の幅が広く、速度の高い車両が存在する。

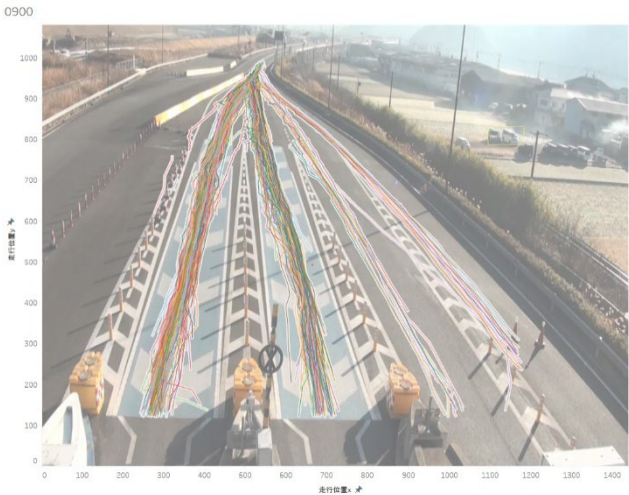
図 5 走行軌跡図

走行軌跡についても、同様にAIを用いた画像解析を行い、走行位置（軌跡）を撮影画像にオーバーレイする方法にてデータ整理を行った。軌跡図を図5に示す。走行軌跡を見ると、第4レーンを通過する車両では右側走行が多い状況であり、要因としては、速度帯が高い車両が存在することと第3レーンを閉鎖しているものの、分離帯構造部と路面標示に相違（進行方向の料金所に向かって分離帯と路面標示が離れていく）がある点が影響しているものと想定できる。また第5レーンを通過する車両についても右側走行から中央走行に変化していることから、ハンドル操作が高速域で発生していることが確認できた。この結果より、走行速度が速い車両のハンドル操作が安定していないことが要因として施設接触事故に繋がっていることが想定できる。

今後事故対策としては速度抑制と分離帯の明確化を検討し、現地の事故対策に繋げていく予定である。さらには、今回の事故分析の解析手法を参考として、さらにプローブデータと同時に活用し、より発生要因を明確化する手法として取り入れることも検討を進めて行く予定である。
