仮設防雪さくの有効性の検証

東日本旅客鉄道株式会社 正会員 ○津志田匡史  
東日本旅客鉄道株式会社 渡邊敬幸  
株式会社工学気象研究所 正会員 森川浩司 遠藤悠

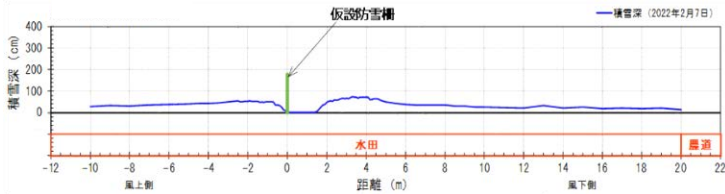
図 3.2 防雪柵の効果が低い事例(NO.2 箇所)

定量調査の判断は表 3.2 に示すような項目を総合的に判断し、5 段階で評価している。調査の結果、6 箇所中 4 箇所について、仮設防雪さくの有効性が低いことが判明した。例として NO.2 箇所の結果より仮設防雪さくの効果が低い場合、図 3.2 の傾向になることが判明した。図 3.2 は縦軸が積雪量、横軸が仮設防雪さくからの距離を示しており、仮設防雪さくからの前後の積雪量に大きな変化が見られないため、仮設防雪さくは機能しておらず有効性が低いと結論づけた。上記の定量調査の結果をもとに有効性が 2 点以下の 4 箇所について 2022 年の冬季の仮設を見送った。

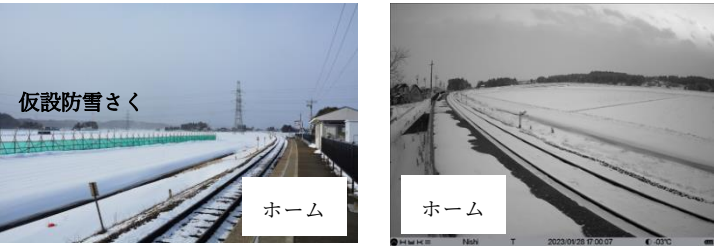
図 3.3-1 NO.2 箇所仮設有無の比較(左:有 右:無)

図 3.3-1 左図は仮設防雪さくを設置している様子であり、右図が仮設防雪さくの設置を見送っている様子である。調査の結果としては線路方向と季節風の交差角が 45 度程度なので、仮設防雪さくが線路と並行に設置しているため、仮設防雪さくの効果は半減する

ことが判明した。また、図 3.3-1 の右図より線路面の雪が水田より早く融雪している傾向がみられた。

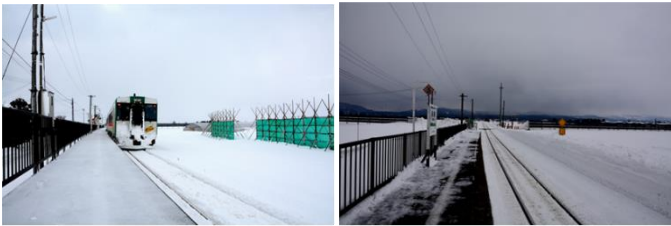
図 3.3-2 NO.19 箇所仮設有無の比較(左:有 右:無)

図 3.3-2 は NO.19 箇所での仮設防雪さくの設置の有無の様子である。定量調査では仮設防雪さくの設置を見送ったが、図 3.3-3 より吹きだまりが定量調査より東側に確認されたため、仮設防雪さくの設置位置の見直しが必要である結果となった。しかし、2022 年冬季は道路工事の影響により列車および除雪車両の運行がなかったため、吹きだまりが残存した可能性があるため、調査を継続し、有効性を検証する。
