PC グラウトの充填状況に関する報告

中日本高速道路(株) 正会員 ○柴崎 晃  
中日本高速道路(株) 正会員 稲葉 尚文  
中日本高速道路(株) 石河 義希

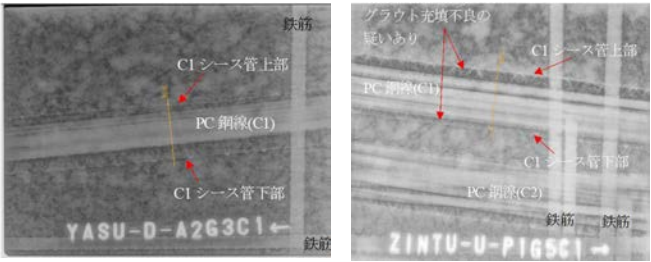
図-3 透過画像の例

X 線透過法とは、X 線装置により対象構造物に X 線を照射し、密度差による X 線の透過率の差を撮像する手法であり、図-3 のような画像が得られる。画像では、密度が高い（PC 鋼材など）ほど色が薄く、

密度が低い（空隙）ほど色が濃く表示される。充填不良の判断は、シースと鋼材の間に母材よりも色の濃い領域があるか否かを確認した。なお、鋼材が保護されていたとしても空隙が確認された場合には充填不良とした。なお本調査では、表-2 に示す一般的に用いられる 0.3MeV のエネルギーの X 線源を用いた。

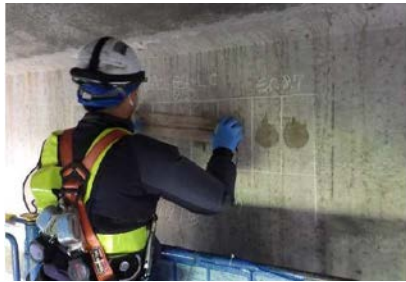
図-4 広帯域超音波法による調査状況

広帯域超音波法とは、通常の超音波よりも広い帯域（2.5kHz～1MHz）の超音波を用いた非破壊調査であり、発信探触子より超音波を発し、受信探触子により受診したシースによる反射波を解析することで、充填状況を確認する手法である。調査状況を図-4 に、調査フローを図-5 に示す。
