小規模コンクリート床版橋の耐荷性能評価

福井大学 学生会員 ○伊藤 祥史, 同 正会員 鈴木 啓悟  
金沢工業大学 正会員 宮里 心一, 富山市政策参与 正会員 植野 芳彦, 富山市 非会員 藤田 博樹

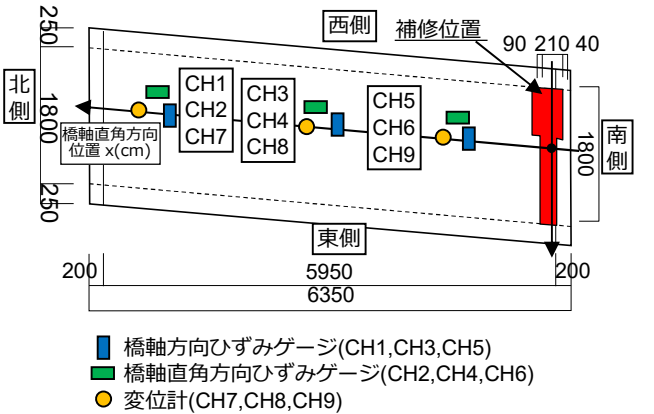
図-1 対象橋梁図面及び補修位置及び計測位置

対象橋梁は、橋長 2.30m、幅員 6.35m、斜角 85 度のコンクリート床版橋である。補修前の損傷状況としては、橋面からの伝い水が原因となり、床版下面の端部において鉄筋腐食とコンクリートの剥落が生じていた。2015 年の点検では、健全性Ⅱと診断され、2019 年に、はつり取りと左官工法によるモルタルの塗布により、簡易的な補修が試験施工された。補修により、2019 年の点検では健全性Ⅰと診断されている。対象橋梁及び床版下面の補修位置を図-1 に示す。

床版下面において、橋軸・橋軸直角方向ひずみ各 3 箇所、たわみ 3 箇所を計測する。計測位置を図-1 に示す。

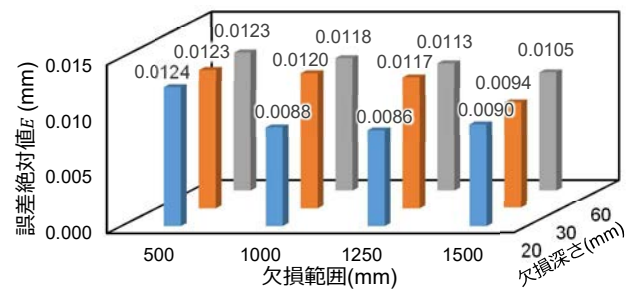
図-3 実測値と解析値の誤差(たわみ)

南側端部において損傷が生じていたことから、断面欠損範囲(南側下面から500mm, 1000mm, 1250mm, 1500mm), 断面欠損深さ(20mm, 30mm, 60mm)をパラメータとした計12モデルの解析を行った。解析を行った結果を、たわみの実測値と解析値の誤差絶対値で評価したものを図-3に示す。図-3より南側から1250mm, 深さ20mm, 断面欠損率2.20%の断面欠損状態(以下, 補修後モデル)を対象橋梁の現状と等価的な状態と判断した。

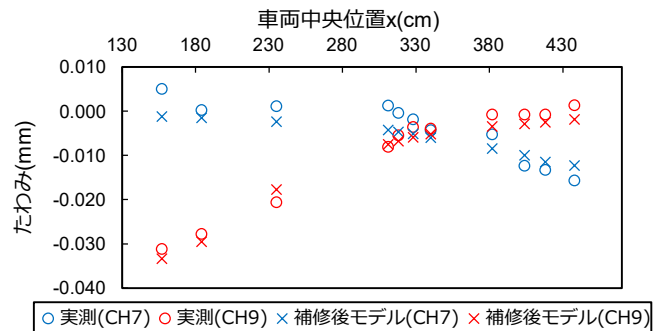
図-4 たわみの解析値と実測値

たわみの実測値・補修後モデルの解析値のプロットを図-4に示す。CH7とCH9ともに実測値と解析値が概ね等しくなっており、補修後モデルの妥当性は概ねあるといえる。

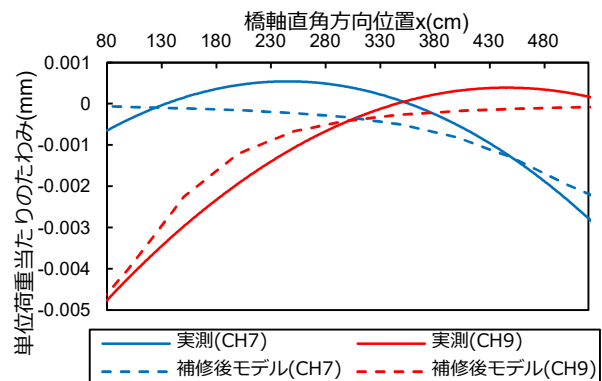
図-5 たわみ影響線

実測・補修後モデルの影響線を図-5に示す。実測影響線は、補修後モデル影響線が曲線であるため2次関数で近似し、最小二乗法により作成した。

図-5より、影響線の最小値を比較すると、実測・補修後モデルともにCH9の方がCH7よりも値が小さくなっている。つまり、補修のされた南側床版の剛性が低下している可能性が考えられる。

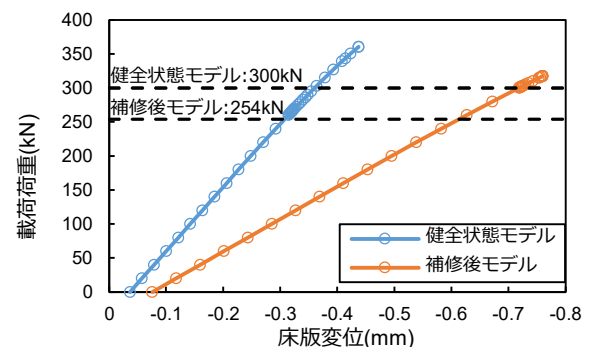
図-6 載荷荷重-床版変位関係

載荷荷重-床版変位関係により、耐荷力推定を行う。そこで表-1, 図-2に示す非線形を含む材料特性の定義, T荷重載荷を行い、荷重増分法による解析を行う。健全状態モデル, 補修後モデルの解析結果を図-6に示す。

残存耐力を、道路橋示方書の限界状態Ⅰを基準として、弾性域にある時の最大の載荷荷重とする。健全状態モデル・補修後モデルともに床版下面のコンクリートの要素の一部の引張応力を確認すると、引張強度に達しており、弾性限界とみなした。よって、残存耐力は、健全状態モデル300kN, 補修後モデル254kNと推定された。また、耐荷力を道路橋示方書の活荷重と死荷重を考慮する際の荷重係数1.25を適用したものとすると、健全状態モデル240kN, 補修後モデル203kNとなる。したがって、補修後モデルの耐荷力は、健全状態モデルより15%減少しているものの、法定軸重を上回っている。
