## 塩害を受けたコンクリート橋に生じた再劣化の発生リスク低減に関する考察

(国研) 土木研究所 正会員 ○夏堀 格, 吉田 英二, 藤木 裕二, 石田 雅博

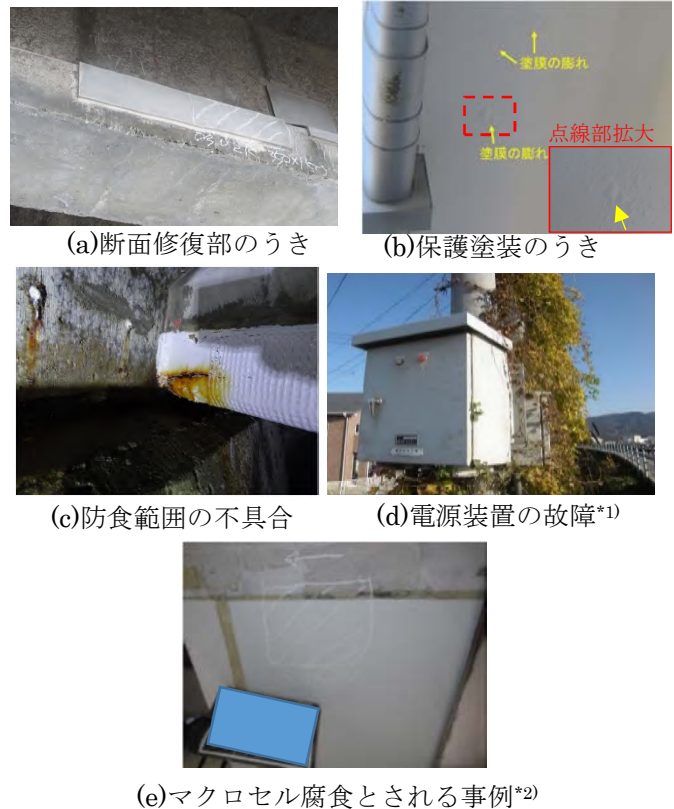
図-1 調査分析で確認した再劣化事例

図-1(a)は北海道に架橋する橋梁で確認された断面修復箇所の再劣化の事例である。断面修復された箇所は増厚施工がされていた。現地調査時には、複数の増厚施工した箇所できが確認され、増厚した部分が剥落しているケースも確認された。うきの発生要因として、内部鉄筋の腐食膨張に伴う膨張圧の可能性が疑われたが、未補修部には変状が確認されなかったことから、設計時における施工方法の検討が不十分であったことが再劣化の要因の 1 つとして推定される。

図-1(b)は近畿地方に架橋する橋梁で確認された再劣化事例である。調査時において、歩道部直下の張出し部下面に塗膜の膨れが確認された。歩道直下の塗膜の膨れについては、歩道部の地覆付近から浸透した水の

影響と推定される。調査時に確認した舗装の状態は、歩車道共に比較的新しく橋面防水工は施工されているものと考えられるが、防水工の端部立上げ等の処理に不具合が生じ、水が浸透した可能性がある。また、2017 年の定期点検時には塗装のうきや割れが複数確認されていたが、今回実施した打音と目視による調査の範囲では新たな損傷は確認されなかった。このことは、橋面防水工を施工したことにより、水の浸透が遮断され損傷の進行が抑制されたものと考えられる。また、2013 年の塩害特定点検時に局所的な塩分調査が行われており、鋼材位置での塩化物イオン濃度は  $1.2\text{kg/mm}^3$  を下回る結果であった。その際、予防保全的に表面保護塗装を施工したこと劣化抑制につながったものと推定される。

劣化事例である。本橋は電気防食工が実施されているが、電気防食範囲に、錆汁を伴うひび割れが確認された。主桁端部は電極の設置が難しく電気防食が十分に機能しにくいことに加え、コンクリートの含水率の変化等に起因する環境条件の変化によって、防食電流の過不足が生じる<sup>2)</sup>。調査時も橋座には滞水が生じており、伸縮装置からの漏水等で湿潤環境になりやすい桁端部では、上記のような環境的な要因によって再劣化が生じたものと推定される。また調査を実施した別の橋梁(図-1(d))においては過年度の点検結果より、植生が電源装置内部まで繁茂し故障が生じた可能性が有るという経緯を確認した。過去に通電不良が原因とされる損傷も定期点検で確認されている。

収集した事例の中には、断面修復箇所と既設コンクリートの境界部付近でコンクリートのうきが確認された事例もあった(図-1(e))。これはマクロセル腐食によるものと推定され、断面修復部と既設コンクリート中の塩分濃度の差から引き起こされるものである。この事例については、設計前の調査時に塩分量を適切に把握できなかったことが再劣化発生の要因として考えられる。また、塩分量の調査が限定的であれば、状態に応じた補修方法の選定を見誤る可能性もある。そのため、面的な塩分量調査や径間毎で塩分量調査を実施するなど、より塩分量を詳細に把握したうえで、再度設計にフィードバックし、状態に応じて補修内容を適切に変更することで再劣化のリスクを低減できると考える。

断面修復に関わる再劣化事例の発生要因としては、設計時に施工方法の検討が不足していたことが考えられる。一方で、断面修復による補修はコンクリートに内在する塩分が確実に除去されていることが前提であるが、現実には塩分を完全に除去することは困難であることを踏まえ損傷状態に応じて抜本的な対策についても検討すべきと考えられる。

表面被覆・保護塗装や電気防食に関わる再劣化事例の発生要因としては、橋面水の漏水、止水対策を実施する前に桁の保護塗装や電気防食を施工したことが考えられる。2つの事例に共通しているのは、橋面水が劣化の原因となっている可能性が高いことであり、維持管理の段階で橋面防水工や伸縮装置の交換といった、止水対策後に、補修を実施するようマネジメントすることが対策として考えられる。また、日常点検時に可能な範囲で電気防食の電源装置付近の除草や、橋座に堆積した土砂等を清掃することで湿潤環境になりにくい状態を維持することなども重要である。

また、現地調査を実施した橋梁に共通して、施工品質の低下が再劣化発生の要因の一つと考えた。断面修復を実施する際はドライアウトが生じないよう既設コンクリートに対して十分な給水を行うことや、材料が気温の影響を受けやすい場合は適切な養生や温度管理を行うなど施工品質を向上させることが再劣化発生のリスク低減に効果が有ると考える。また、表面被覆や保護

塗装、電気防食の施工についても、施工前にコンクリートの含水率を測定し、施工に適した水分状態であるかを確認することや、素地調整や不陸調整の品質を向上させることなども対策として挙げられる。
