## ダム本体建設工事での長期放置打継ぎ面に対する取組み

大成建設㈱ 正会員 荒神 勇太

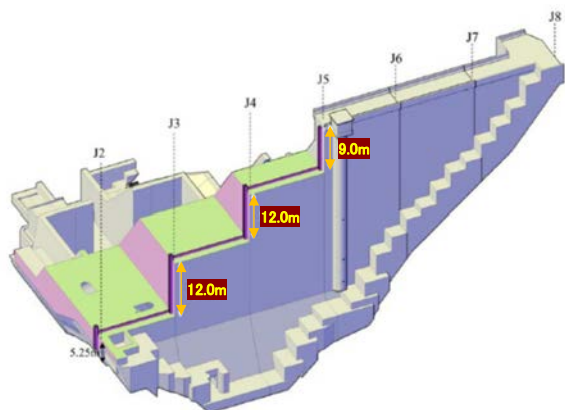
図-3 打設休止時の堤体コンクリートの形状

【問題点①】 先行工事の最終打設面は養生を行っていたものの、約6年間放置されていたため、コンクリート表面の劣化による脆弱部が層となり、打重ね部が一体化せず漏水経路となる。

【問題点②】 内部温度が低下した先行工事打設箇所と発熱を伴う後行工事打設箇所との間に温度応力ひずみが生じ、ひび割れが発生することで漏水経路となる。
