## 施工後 19 年経過した表面改修材料の紫外線劣化に関する評価

東日本旅客鉄道株式会社 正会員 ○栗林 健一、秋山 保行

JR 東日本では 2001 年頃よりコンクリート片の落下防止を目的とした表面改修工を施工してきた。表面改修工の劣化は、紫外線による上塗り材料の有機化合物の分解抽出（白亜化）や温度挙動（高架橋躯体、改修材料層間）による塗膜のワレがあげられる。これら劣化箇所等からの水の侵入により付着力が低下することで表面改修材の浮きや剥がれなどの重大な変状につながるとされる。本研究ではこれらのうち紫外線に着目した。新幹線コンクリート橋の施工後十数年経過した表面改修材料について室内試験等で評価し、表面改修材料の劣化に紫外線が与える影響について把握をおこなった。

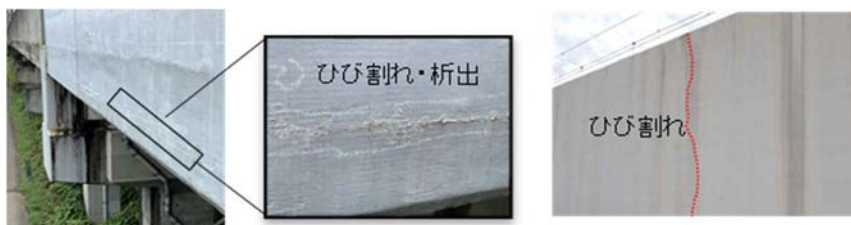
高所作業車による直近目視を行った。対象の 12 か所のうち 4 か所でひび割れが確認された。図 1 に示すように、外観観察では微細なひび割れ（0.2mm 未満）が確認されたものの、剥落防止の機能を阻害する重大な変状である浮きや剥がれは確認されなかった。

図 1. ひび割れ(左:地覆との境界部, 右:防音壁天端からのひび割れ)

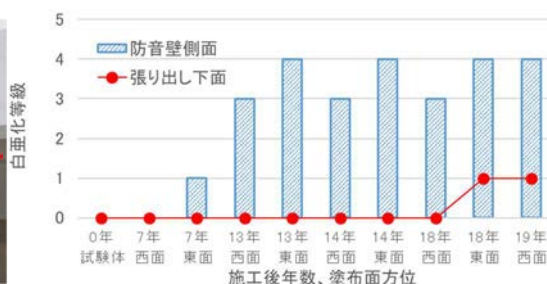
調査結果を図 3 に示す。防音壁側面では施工後 13 年以降で白亜化等級が 3 または 4 となり、有機化合物の分解抽出が進んでいると考えられる。一方で直射日光の影響を受けにくい張り出し下面では白亜化が進行していないことが確認された。なお、設置方位（西面・東面）に差は確認されなかった。

図 3. 白亜化等級(横軸:経年)

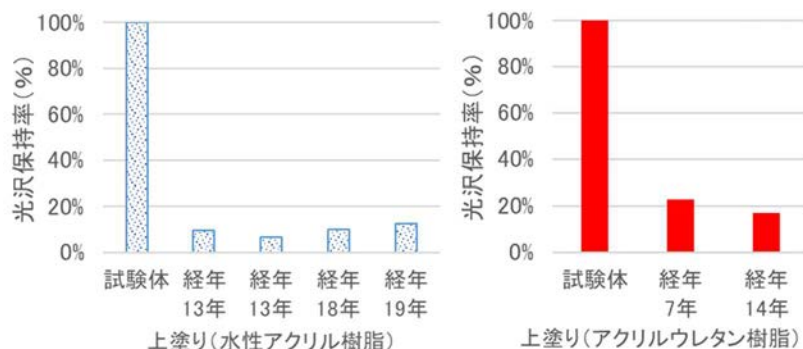
JIS 法に従い、光沢度を測定した。各採取試料につき 5 点測定して平均値を算出し、3 体の平均値で光沢度をまとめ、室内で製作された同じ材料と対比することで採取試料の光沢保持率を求めた。図 4-①に材料 AB の試験結果、図 4-②に材料 C の試験結果を示す。上塗り材料の違いに関わらず光沢保持率は経年により大きく低下していることが確認された。

図 4-① 光沢保持率(材料 A・B)、図 4-② 光沢保持率(材料 C)

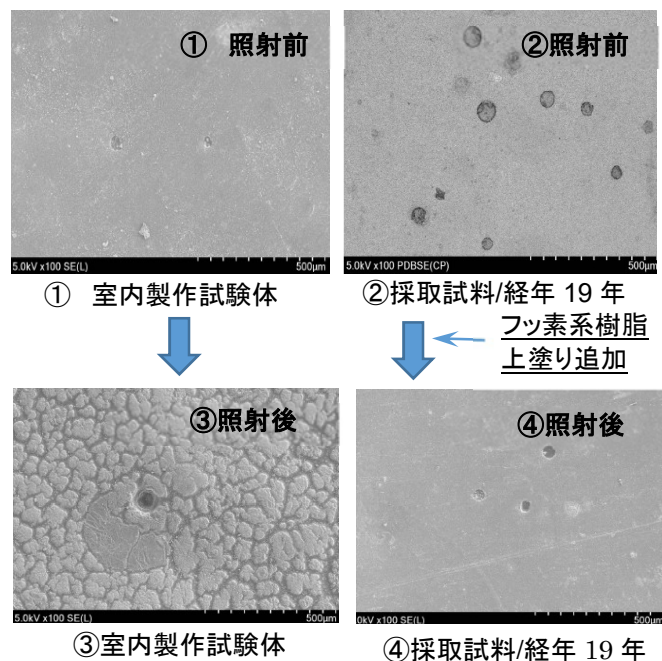
SEM 画像(100 倍)により塗膜表面の形状・形態観察を行った。室内で製作された試験体①、施工後 19 年経過した採取試料の画像を図 5 の上段に示す。採取試料②は①と比較すると孔が確認される。

さらに採取試料②にフッ素系樹脂の上塗り材を塗布した試験体と室内試験体①に対してキセノン照射(JIS K 5600-7-7 促進耐候性及び促進耐光性を参考)を行った。暴露サイクルは照射 102 分後 18 分照射および水噴霧とし 600 時間を照射した。図 5 の下段に照射後の画像を示す。③の室内試験体はキセノン照射によって生じたと推定される割れが確認された。一方でフッ素系樹脂の上塗り材を塗布した試験体④には割れなどは確認されなかった。図 6 に照射前の各材料の光沢度と対比した試験体③④の光沢保持率を示す。フッ素樹脂の光沢度はほとんど低下しないことが確認された。

一般的なアクリル樹脂に比べフッ素樹脂の結合エネルギーが高い<sup>1)</sup>ため、フッ素樹脂はキセノン照射による劣化が小さいと考えられる。

図 5 塗膜表面の形状・形態観察(SEM 画像)

施工後十数年経過した表面改修材は、上塗り材料の劣化(白亜化)は進行しているものの、付着界面の浮きや剥がれは確認されないことから、当初の目的である剥落防止の機能は有していると考えられる。また、耐候性の高いフッ素系樹脂を上塗り材として重ね塗りすることで、今後も剥落防止機能を保持できる可能性を確認することができた。2031 年より東北・上越新幹線の約 800km を対象とした新幹線大規模改修工事が計画されているが、既に施工されている表面改修材料の活用(上塗り材追加)も候補として検討していく。

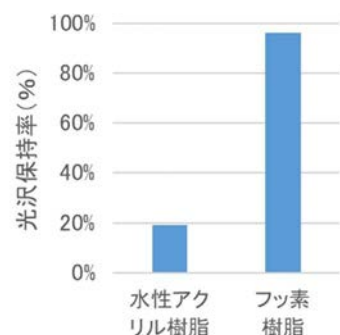
図 6 照射後の光沢保持率
