## 十勝川橋における地覆部補修方法の検討について

NEXCO東日本 帯広管理事務所 改良I 及川沙也伽

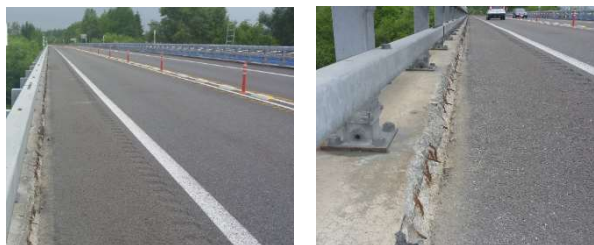
図-1 十勝川橋下り線地覆状況

今回紹介する十勝川橋は、道東自動車道の十勝清水IC～芽室IC間にある橋長367.9mの連続箱桁PC橋である。十勝川橋下り線の鋼製高欄地覆部において、塩害・凍結融解等が原因と推察されるコンクリートの土砂化が発生した。十勝川橋の横断勾配は上り線から下り線へ低くなっておりこの勾配が原因で下り線の腐食環境が厳しく、地覆部においてコンクリートの土砂化が生じたと推察される。

過年度の日常点検等で、鋼製高欄の地覆部において図-1に示したようにコンクリートのはく離、鉄筋露出等の損傷が進行しており、コンクリート中の塩分量測定の結果、塩分含有量も発錆限界を超えていることが確認された。(表-1)

十勝川橋は、暫定2車線区間であるので夜間通行止め内の限られた時間及び日数での施工が求められる。これらの条件及び交通開放中の安全性から鉄筋近傍のコンクリートに浸透拡散型亜硝酸リチウム40%水溶液を内部圧入することで、鉄筋腐食を防ぐ亜硝酸リチウム内部圧入工法<sup>1)</sup>の検討した<sup>2)</sup>。本報告では、損傷状況の調査から工法検討及び令和3年度に実施した補修工事に関して報告する。

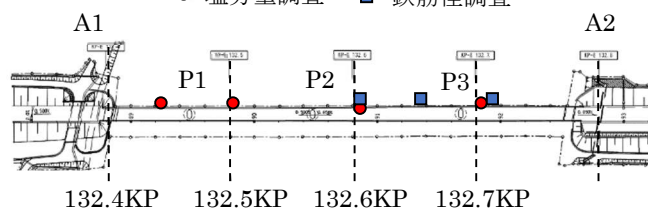
図-2 調査箇所

塩分量の測定箇所は図-2に示すように各径間の地覆部の前面部と背面部で測定し、ドリル法により試料

を採取し塩分量の測定と併せて鉄筋の腐食状況及び地覆部の耐荷力の確認として鉄筋径の測定を行った。鉄筋径については、鉄筋露出延長が大きい箇所を測定した。

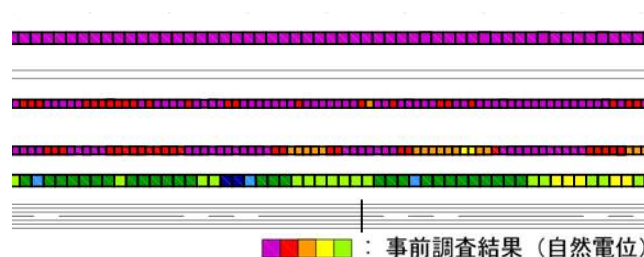
図-5 自然電位測定結果（一部抜粋）

施工結果の検証として本件では亜硝酸リチウム内部圧入工法の施工前後で自然電位測定を行い効果の検証を行った。施工結果として、自然電位測定結果を図-5 に示す。1 段目が発注前 (2019) の測定データ、2 段目が施工前 (2021.5/12)、3 段目が施工後 (2021.10/27)、4 段目が施工から 1 年後 (2022.8/8) の測定データである。進行が進んでいる順に紫、赤、オレンジ、黄、緑で表している。今回施工した箇所において、施工後すぐに測定した結果と 1 年後の結果を比較すると、ばらつきはある

が全体的に改善の傾向が見られる。

本稿では、十勝川橋下り線の地覆部の塩分量や鉄筋径の調査結果及び暫定 2 車線区間で夜間通行止め内での限られた時間や日数等の条件のもと補修方法を検討した。P2-A2 径間については、鉄筋位置や更に深い箇所が発錆限界塩分量を超える塩分量が測定されたことや鉄筋径についても断面欠損が確認されたことから将来的に鉄筋に腐食が生じる腐食環境下にあることが示唆された。塩分移動量予測により断面修復範囲を検討し、P2-A2 径間については、変状部分の断面修復に加えて予防保全対策も兼ねて試験的に亜硝酸リチウム内部圧入工法による施工を行った。亜硝酸リチウムが拡散し内部に浸透、不動態被膜を再生させるまでに時間を要するため施工後すぐの測定結果ではあまり効果が得られず 1 年後の測定結果で改善がみられた結果になったと推察される。今後は自然電位測定等での測定を継続して行い、亜硝酸リチウム内部圧入工法についての効果について支社担当課などを含め調整し検証していく予定である。
