# 長期間塩害環境下に曝された巻立て橋脚の塩害に対する耐久性能に関する一考察

(国研) 土木研究所 正会員 ○瀧本 耕大  
 同上 正会員 内田 雅一  
 同上 正会員 川井 菜緒

(国研) 土木研究所 正会員 石田 雅博  
 同上 正会員 桐山 孝晴

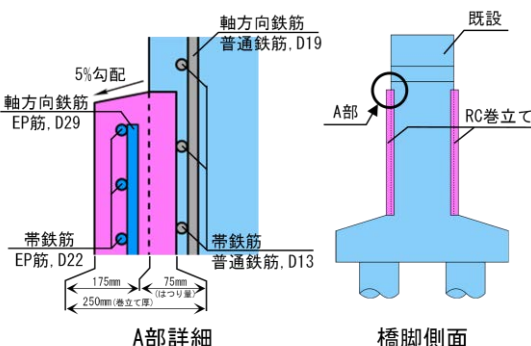
図-1 調査対象の橋脚

る。調査対象の橋脚は 2007 年に耐震補強として RC 巻立てが施工された。その際、塩害対策として、塩分が浸透した既設部の表面コンクリートをはつりによって除去し、巻立て部は EP 筋を採用するとともに、より密実なコンクリートとするために設計基準強度を 30 N/mm<sup>2</sup> として設計された。また、図-1 に示すとおり、巻立て部の天端には 5%の水処理勾配を設け、新旧コンクリートの境界への水の浸入リスクを低減する配慮がなされた。なお、はつり深さの設定に直接結びつく調査結果等は確認できなかったため、はつり深さが実際の塩分浸透の状況を踏まえたものか否かは判断できない。巻立てコンクリートの外観は、乾燥収縮と思われる微細なひび割れはあるものの健全な状態であった。

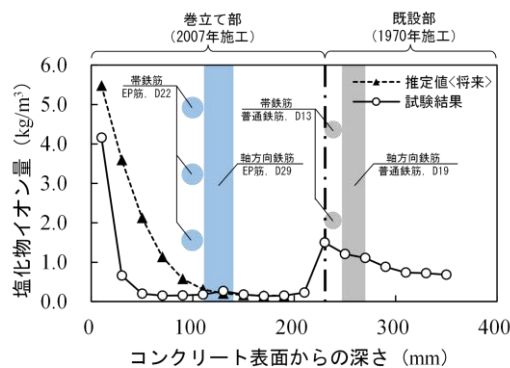
図-2 塩化物イオン濃度の分布

塩化物イオン含有量試験の結果より、巻立て部の表面付近において、塩化物イオン濃度は  $4.1 \text{ kg/m}^3$  と大きな値を示したものの、巻立て部の EP 筋位置では  $0.18 \text{ kg/m}^3$ 、既設部の普通鉄筋位置では  $1.1 \text{ kg/m}^3$  となり、いずれの値も一般的な腐食発生限界塩化物イオン濃度  $1.2 \text{ kg/m}^3$  よりも小さいことが分かった。また、推定した将来の塩分濃度分布から、少なくとも、橋脚表面から浸透する塩分によって既設部の普通鉄筋の腐食が急激に進行することは想定されない。

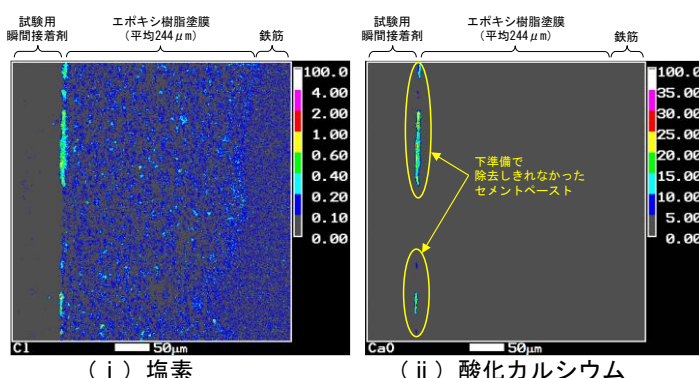
図-3 EPMA 法による面分析の結果 (質量パーセント濃度)

膜厚は  $244 \mu\text{m}$  であり、JSCE-E102 に示される規格 ( $220 \pm 40 \mu\text{m}$ ) を満たしていた。また、面分析の結果、図-3 に示すとおり、塗膜表面の除去しきれなかったセメントペースト (酸化カルシウムを含む) に相対的に濃度が高い塩素の分布を検出したが、塗膜および内部の鋼材には飛来塩による塩素の浸透は確認されなかった。
