2022 年福島県沖地震におけるコンクリート橋支承部周りの被害と損傷原因の推定

東日本旅客鉄道株式会社 正 会 員 ○小林 香野  
東日本旅客鉄道株式会社 正 会 員 木野 淳一

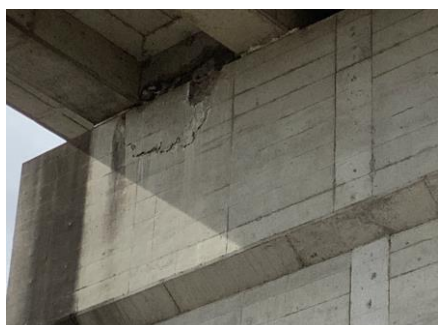
地震発生後の橋梁③における損傷状況を図-2 に示す。本桁には、RC ストッパーが設置されており、RC ストッパー前面の端横桁および桁座においてコンクリートのひび割れや剥離が生じた。なお、損傷箇所は固定側の主桁間 2 箇所であった。建設時の設計水平震度は 0.25 であり、当該地域の最大地震加速度が 330gal 程度であったことから、設計で想定した地震力以上の水平力が橋軸方向に作用した

ことにより、RC ストッパーによる押し抜きせん断破壊が生じたと考えられる。復旧方針は、桁がかり長が充分確保されており、線路方向の落橋防止機能は有していることから、運転再開までに応急対策として線路直角方向のストッパーのみ設置し、運転再開後に、恒久対策として順次線路方向のストッパーを設置した。

図-2 端横桁及び桁座の損傷

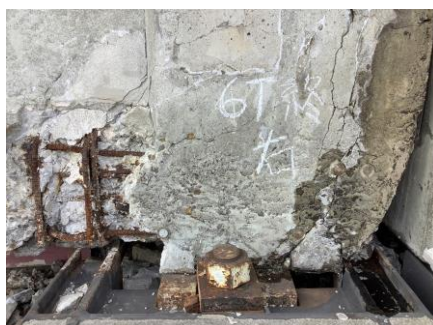
地震発生後の橋梁⑧における損傷状況を図-3 に示す。本橋梁は、橋長 25.0m の PC 桁であり、支承構造は鉄銑沓である。なお、沓の周りには補強枠が設けられている。補強枠とは、東北新幹線建設途中に発生した宮城県沖地震（1978 年 2 月 20 日）での沓の被害を受けて設置されたものである。地震発生時に上下部工が施工済みであった橋梁に対して、鉛直水平支持機構一体型の沓の周囲に箱型の鋼製枠を設置し、沓の移動防止機能を

確保している<sup>2)3)</sup>。なお、開発時の実験結果では、補強枠の設置により支承本体の水平力に対する耐力が2倍以上向上したとの結果も得られている。これにより、沓本体の変状は見られず、桁移動制限機能は喪失しなかったものの、その代わりに損傷箇所が支承直上の桁端部に遷移したものと考えられる。復旧方法としては、今後の大規模地震により主桁の損傷が拡大すると既存の支承では荷重を支持できなくなることが想定されたため、運転再開前に桁座を拡幅し既設沓の前面に本沓機能喪失の場合の予備の支点ゴム沓を新設した。

図-3 支承直上の桁の損傷

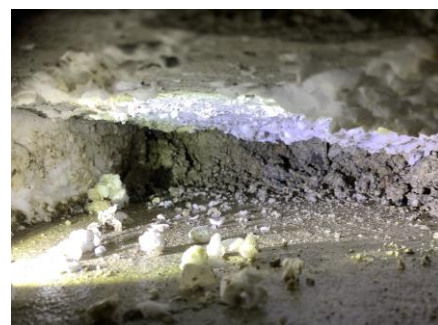
地震発生後の橋梁⑥におけるRCストッパーの損傷状況を図-4に示す。本桁は桁長約10mのゲルバー桁であり、支承構造はゴム沓である。RCストッパーは主桁間に位置しており、起点方が固定、終点方が可動構造となっている。桁下面と桁座の50mmの隙間から埋設型枠を撤去し、終点方のRCストッパー本体を確認すると、図-4のようにRCストッパーが粉砕化している状況が確認できた。起点方は、RCストッパーの粉砕化とともに端横桁の押し抜きせん断破壊も生じていた。本橋梁も2-1と同様、RCストッパー本体と桁座および桁端部との耐力の相違により、最も弱部となった箇所に損傷が生じたものと推定される。なお、本地震では鋼角ストッパーの破断や鋼棒ストッパーの変形なども確認されている。復旧方針は、2-1と同様である。

図-4 RCストッパーの粉砕化
