## 高速道路の駐車場舗装を評価する小型路面性状測定装置の開発と測定結果について

西日本高速道路株式会社 正会員 ○洲崎 尚樹  
 西日本高速道路エンジニアリング関西株式会社 非会員 黄山 晃多  
 西日本高速道路エンジニアリング関西株式会社 非会員 古川 晶大  
 西日本高速道路エンジニアリング関西株式会社 非会員 本松 資朗

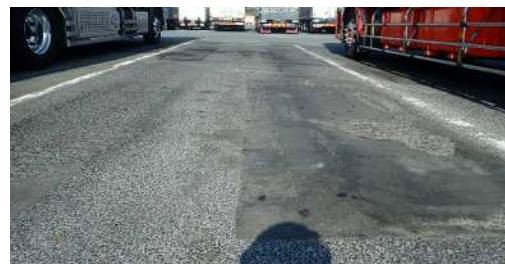
高速道路のサービスエリア等における駐車場舗装の路面状態は、車両の通行だけでなく、休憩施設を利用されるお客様の歩行に大きく影響する。駐車場舗装の路面変状は走行車線等とは異なり、長時間にわたる駐車やハンドル操作によるタイヤ据え切り等により局部的な変状が生じやすい特徴がある。特に、大型車駐車ますのタイヤ位置付近での流動によるわだち掘れや、エンジンオイル漏れに伴うカットバックによるポットホール等が顕在化していることが多い（写真-1）。

写真-1 駐車場舗装の路面変状

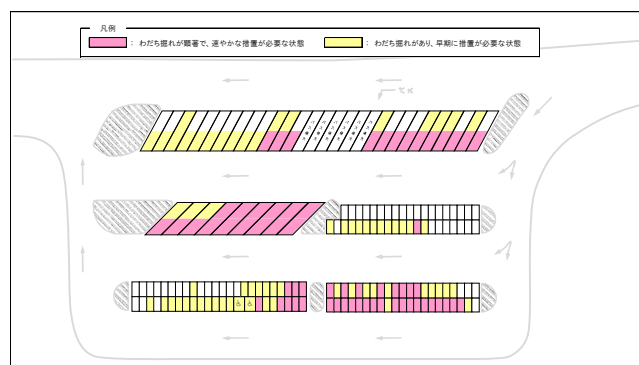
図-2 路面性状測定結果の整理

小型装置によるわだち掘れ量の測定結果として、サーベシアの駐車ますのわだち掘れ発生状況の例を図-2に示す。桃色で示した駐車ますはわだち掘れが顕著で速やかな措置が必要な状態、黄色で示した駐車ますはわだち掘れがあり早期に措置が必要な状態であることを示している。このように定量的な評価を実施することで、補修優先度や補修範囲等を明確にすることができ、合理的な補修の実施判断等に大きく寄与できる。

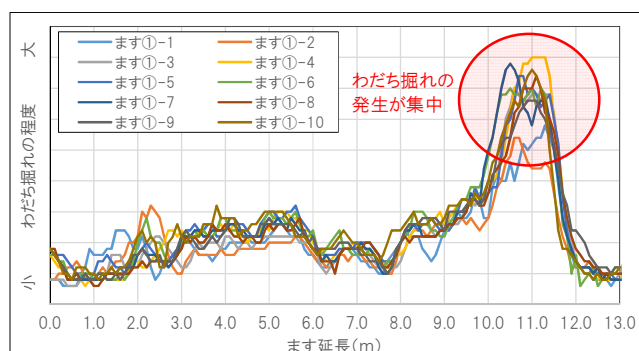
図-3 大型車ますのわだち掘れ発生傾向（エリア①）

次に、大型車駐車ます（延長 13m）に着目し、2つのエリアのわだち掘れ発生傾向を図-3、図-4に示す。図の横軸は駐車ますの延長を示しており、0mは駐車ます後端、13mは前端である。両図とも10～11.5m付近において、いずれの駐車ますも最大のわだち掘れが発生している。この付近は、大型車の前輪停止位置にあたり、エンジンをかけた状態での長時間駐車やタイヤの据え切り作用を受け、局部的にわだち掘れが顕在化していると考えられ、駐車場舗装にとって、大型車のタイヤ位置は厳しい荷重条件下にあると言える。一方、非タイヤ位置は極端に荷重のかからない部分であり、変状の発生も比較的少ない。このように駐車場特有の変状傾向やその限定的な発生範囲が明確になれば、維持管理する上で注力すべき箇所の可視化が可能となる。

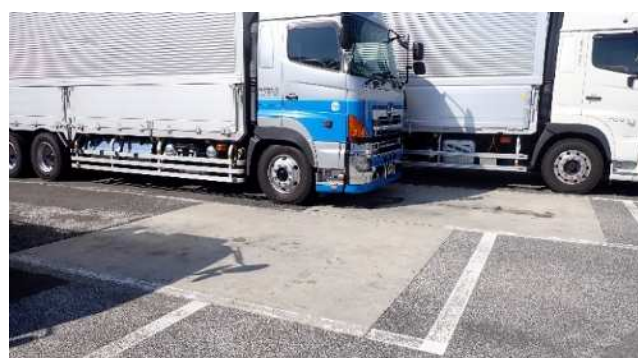
写真-4 試験施工箇所の現状

過去に実施された維持管理の一事例として、第二神明道路の明石SA大型車駐車ますでの試験施工<sup>2)</sup>の内容を示す。当SAでは、大型車前輪部の変状が顕著であることに着目し、平成12年に大型車駐車ますの前輪部（幅3.25m×長さ4.0mの範囲）のみにコンクリート舗装を用いる試みがなされている。試験施工箇所の現状は、写真-4に示すとおり施工後20年以上が経過しているにもかかわらず目立った変状の発生は見られていない。

この事例を参考にすると、大型車駐車ますの舗装にはコンクリート舗装を採用するのが好ましく、20年以上のメンテナンスフリー効果が期待できると考えられる。
