路線バスを活用した簡易舗装点検技術の適用性に関する調査・検討

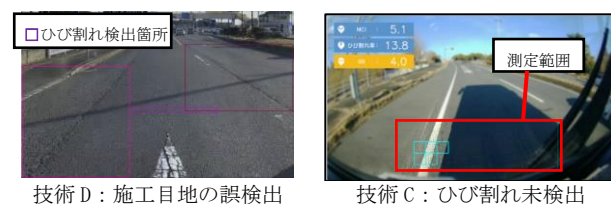
図6 ひび割れ率測定誤差の影響

図6に示すように一部区間において、路肩や車線間の施工目地をひび割れとして誤検出している場合や、路線バスによる影がひび割れ率測定範囲と重複することで測定結果に影響していることが考えられる。

- ・影による測定への影響や、明るさの違いによる影響を検証するため、他季節においても検証が必要である
- ・IRIはバスの振動特性にキャリブレーションした変換式検証が必要である
- ・測定機器の設置位置を変えて調査を行い、測定に適した設置位置や他車線のデータの取得可能性を検証する必要がある。
