木製トラス歩道橋の腐朽部モデル化に基づく破壊実験および応答振動に対する解析的検証

○東電設計(株) 正会員 加藤真吾 ジオテックコンサルタント(株) 正会員 豊田 淳  
金沢工業大学 フェロー会員 本田秀行 福岡大学 正会員 渡辺 浩

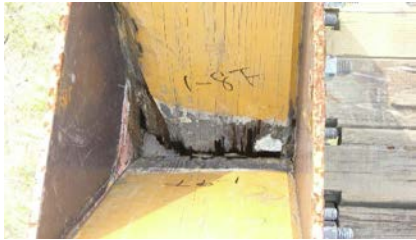
写真-2 トラス格点部の腐朽状態

橋梁の静的や動的な構造解析を行う場合、解析用の構造モデルを作成する必要がある。経年劣化による橋梁全体の腐朽等を考慮する場合は、各要素の断面諸量や物性値を工夫することによって3次元構造解析が可能である。しかしながら、局部的に顕著な腐朽が散見される場合には、橋梁全体の解析モデルのほかに局部的な腐朽モデルも作成する必要がある。そこで、本研究ではK橋の腐朽個所を調査して腐朽の実態に適切な格点部や継手部などの解析モデルを作成した。上下弦材の継手部は鋼板とボルトで連結されている。鋼板やボルトの腐食はあまり見られないようであるが、内部の木材は腐朽が進行していることが散見された。腐朽個所の一例として、写真-2にトラス格点部の腐朽状態を示す。格点部の両側には添接鋼板が設置されている。雨水によってこの格点部が貯水状態になって排水ができない構造になっていることから、腐朽は顕著に進行している。写真-3トラス格点部を示す。この格点部の腐朽状態を解析的に再現するために、格点部の腐朽モデルを作成した。その一例として図-1に示す。図中の黒色線は部材相互の要素であり、黒色丸は各要素の接点である節点を示している。そして、格点前後の380mmと斜材の286mmの範囲を木材の腐朽個所としている。

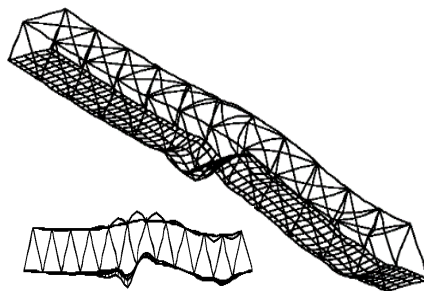
図-4 振動次数 14 次での局部振動

固有振動数を5次振動まで示している。一例として、図-3にK橋の基本固有振動数である鉛直対称1次の解析振動モードを示す。低次の振動モードは橋梁全体の振動モードであり、トラス格点部や継手部の腐朽の影響がほとんど見られない。そこで、高次の振動モードを検討した結果として図-4に振動次数14次の局部振動モードを一例に示す。本解析では格点部や継手部の腐朽の影響が高次振動で出現している。しかし、実橋の振動実験では低次振動モードのパワーが大きいために、高次振動の計測はほとんど不可能に近い。この

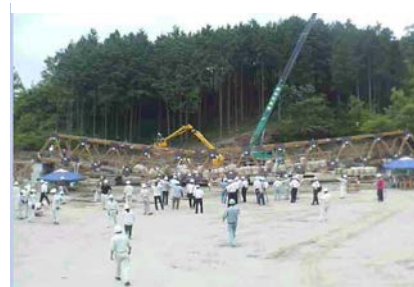
写真-4 二次破壊の状態

して荷重載荷による破壊実験が行われた。無載荷の状態では橋梁本体の自重等で下流側中央点のトラス格点部で 211 mm のたわみが生じていた。土嚢 26 袋(94.4 kN)を積載した時点で、上流側下弦材のトラス格点部が引張破断して橋全体が上流側に傾いた。このような破壊状態を一次破壊とする。さらに、53 袋(189.7 kN)を積載した時に下流側上弦材がトラス格点間中央で圧縮破壊し、最終破壊に至った。この破壊状態を二次破壊とし、写真-4 に破壊状態を示す。

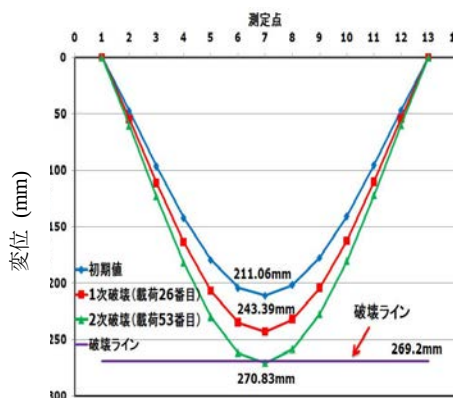
図-5 破壊実験の解析的再現

以上のような破壊実験に対する解析的検討を示したのが図-5 である。初期値、一次破壊、二次破壊に対応する最大たわみ値で解析的に再現している。実橋の破壊実験は破壊に至る残存耐力、破壊形状および破壊荷重などを確認するために有用な手法であるが、多額の費用と労力が必要になる。本研究で行った腐朽部のモデル化、橋梁全体や腐朽部の腐朽率などを実態に適合するような解析的手法を適用することによって、解析的に破壊実験を再現できる知見が得られた。

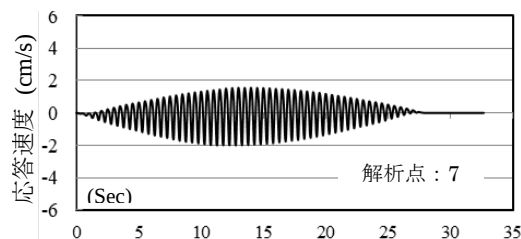
図-8 1990 年の完成時

本研究では、歩行者の歩行による 3 次元動的応答解析を実施した。歩行者の体重 65kg、歩調 2.0 Hz、歩幅 65 cm の一般的な値を設定した。解析の詳細は参考文献 2) を参照されたい。顕著な腐朽箇所が散見された箇所を図-5 に示した解析点とした。また、図-6 に下流側の歩行レーンを示す。図-8 に 1990 年の完成時での応答速度を示す。完成時であることから健全材と考え腐朽率は 0% とし、ベイマツ集成材の物性値を用いている。応答速度の最大値は約  $\pm 2$  cm/s で、完成時から振動が大きいことが推測される。図-9 に完成時から 18 年経過した時点での応答速度を示している。解析での腐朽率は、破壊実験が実施された無載荷時での状態とした。この図から、18 年の経過によって完成時より応答速度は約 2 倍以上大きくなっている。さらに、完成時と比較した場合、横軸に示す歩行者の歩行が約 12 秒経過した時点で速度波形の形状に微妙な異常が認められる。そこで、このような異常を検証するために、トラス下弦材中央の格点の腐朽部を腐朽率 80% として解析を行ったのが図-10 である。

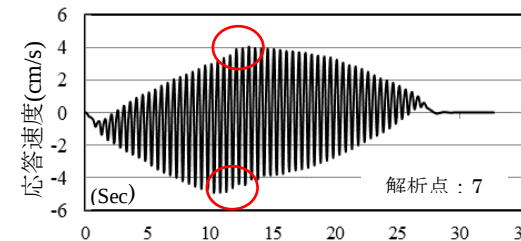
図-10 2008 年の 18 年経過時 (80%の腐朽)

実橋の点検時において、腐朽によって 80% のような顕著に断面欠損がある箇所は容易に見つけられると考えられるが、50% 程度の腐朽箇所や部材内部の腐朽を外部から判断できない時、局所的な腐朽箇所を特定することは困難な場合が多い。本研究によって、腐朽箇所での速度波形に異常が解析的に見出されたことから、一つの方法として実橋の点検時にも適用できる可能性があると考えられる。すなわち、実際の木製歩道橋の点検や健全度調査において、腐朽の可能性があるとされる箇所に速度計を設置して歩行者の歩行実験を行って応答速度を計測する。その時、当該の速度波形の形状に異常が見出されるならば、腐朽劣化等の箇所を実験によって特定できる方法である。
