## トンネル覆工目地部のはく落防止対策および耐久性向上への取組み

大成建設(株) 正会員 ○鈴木 大貴

国土交通省近畿地方整備局 門田 和之

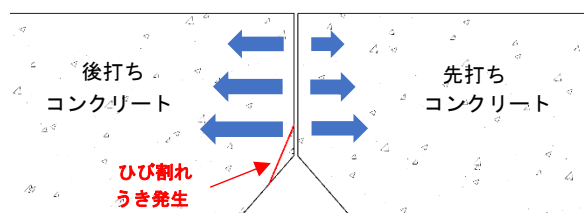
図 1 目地部のひび割れ発生概要

覆工施工目地部の型枠は、通常木製矢板を用いることが多く、何回もその矢板を再利用しており、矢板自体の劣化やコンクリートノロの付着により、目地表面に凹凸ができ、新旧コンクリートの付着を促進させている。後打ち（新設）コンクリートの打込み後、コンクリートの乾燥収縮による体積変化により、後打ちコンクリートと先打ち（既設）コンクリートは通常離れる方向に変形する。コンクリートの乾燥収縮ひずみを  $500 \times 10^{-6}$ 、覆工の打設スパンを 10.5m とすると、外部拘束が全くない条件で 5.25mm の収縮が生じる単純計算となるが、目地間に付着が存在すると、その収縮作用が拘束されてコンクリート内部に引張応力が発生し、弱材齢の後打ちコンクリート側の目地近傍に初期ひび割れが発生する（図 1、写真 1）。将来、ひび割れが進行することにより、その部分がブロック化して「うき・はく落」につながる懸念がある。

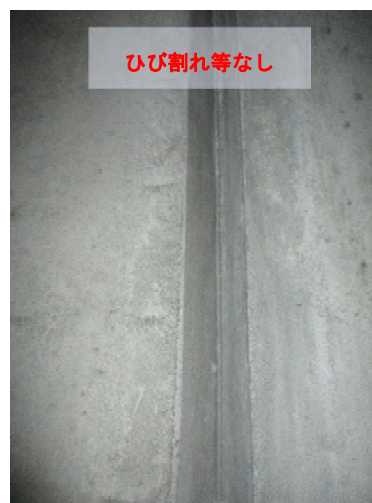
写真4 対策後の目地部

いずれの対策もひび割れ抑制に対して、一定の効果を確認することができた。それぞれのひび割れ発生率は、ステップ①で 50%，ステップ②で 30%，ステップ③で 0% となり、ペンキ塗布+厚 0.1mm のビニールシートの設置により、目地部の初期ひび割れ防止対策として有効であることが確認できた。写真 2、3 に対策の実施状況、写真 4 に対策実施後の目地部の状況を示す。

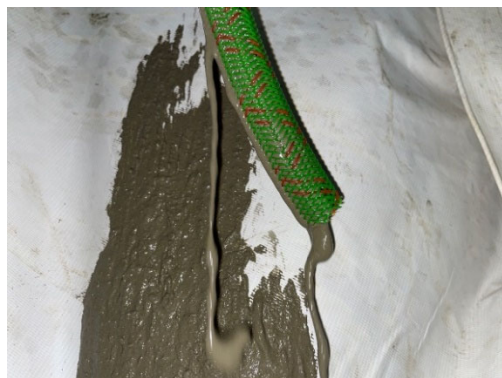
写真6 ブリーディング排出状況

一方、覆工コンクリート打設中に発生するブリーディングを確実に排出・除去するため、妻側のみではなく、既設コンクリートとのラップ側の目地部周辺にも着目し、ブリーディングや不良なノロの効果的な排出方法を考案した。これまで覆工コンクリートの施工では、妻型枠の一部にメッシュ状の型枠を数ヵ所設置し、打設中順次ブリーディングの排出を行うなどの対策が取られてきたが、今回ラップ側目地部近傍のセントル型枠に穴をあけ（横断方向に9箇所）、排水性舗装用ドレン管（網状管φ30mm）を挿入し固定（写真5）、ドレン管からのブリーディングの排出を試みた。なお、ドレン管は網状の構造となっており、水やノロのみの排出が可能な材料である。この管を設置した結果、特段難しい処理を行う必要もなく、打設中のブリーディングやノロの効果的な排出が可能であることを確認した（写真6）。

材齢 28 日以上経過後に行った目地部周辺での打音検査では異常は確認されず、テストハンマーによる強度推定調査においても呼び強度以上であることを確認した。なお、推定強度は目地部周辺以外での測定値と同程度である。この取組みは、覆工目地部周辺におけるコンクリートの耐久性向上につながるものと考えられる。
