地下鉄トンネルにおける塩害対策補修の効果検証と今後の課題

(株) メトロレールファシリティーズ 正会員 ○武藤 義彦 非会員 熊倉 翔希 高 嘉延  
東京地下鉄(株) 正会員 中村 幸江 (株) CORE 技術研究所 正会員 小椋 紀彦

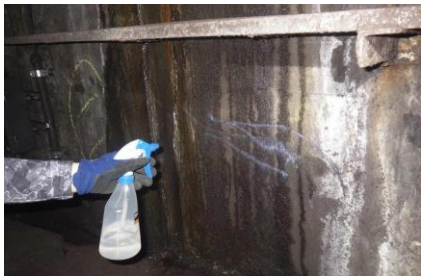
写真-1 硝酸銀溶液の噴霧

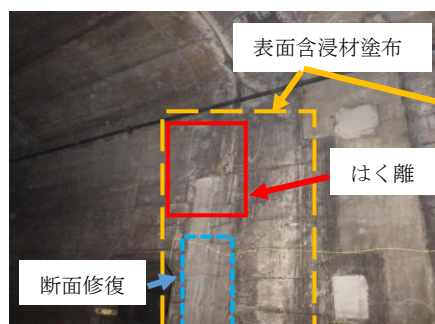
はく離は133箇所中33箇所(25%)で確認された。健全度の判定ランクはトンネルの安定性で問題がないが進行性のある健全度B及びはく落に対する安全性でも経過観察をする必要がある健全度βが3箇所、列車運行に支障する可能性がある健全度A2及びはく落に対する安全性でもはく落の恐れがある健全度αが3箇所確認された。漏水も補修133箇所中27箇所(20%)で見られ、このうち10箇所ではく離が発生していた。

断面修復箇所と比較してはく離の発生割合が高く、漏水が発生していない23箇所でもはく離が発生していることから、表面含浸材の塗布前にコンクリート内に浸透した塩分によって塩害が進行したと考えられる。

さらに断面修復箇所隣接する表面含浸材塗布の部分ではく離が確認されている箇所もあり、既存のコンクリートと断面修復材によるマクロセル腐食が発生していると考えられる。その他の変状として、表面含浸材塗布の箇所で鉄筋露出 2 箇所や貫通ひび割れ 1 箇所も確認された。（写真-2, 3, 4）

写真-2 はく離 (A2,  $\alpha$ )  
表面含浸材のみ箇所  
(B 線 12k570m)

また表面含浸材の塗布により、それ以降の漏水によるコンクリート内への塩分浸透を抑制しているが、塗布後に塩害の進行が見られたことから塩害対策としては十分とは言えない。硝酸銀溶液の噴霧によって漏水中の塩分濃度から塩害が発生する可能性が高い箇所を抽出しているが、今回の補修方法ではコンクリートが劣化していなければ塩分は残置することになる。表面含浸材を塗布しても塩害劣化は進行することから、特に表面含浸材を塗布した箇所は継続的な検査を実施しなければならない。

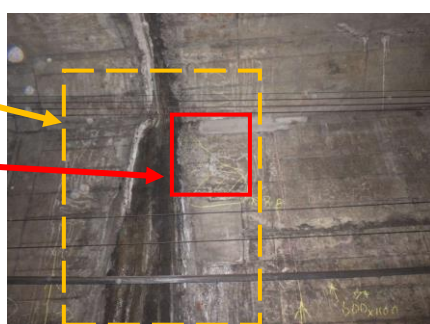
写真-3 はく離 (B,  $\beta$ )  
表面含浸材のみ箇所  
(B 線 12k595m)

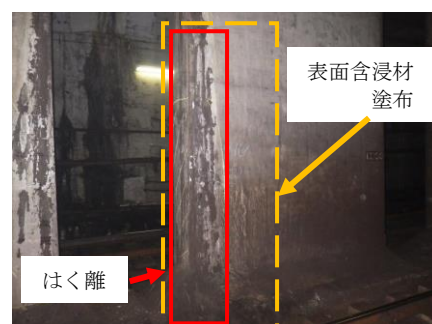
写真-4 はく離 (A2,  $\alpha$ )  
表面含浸材のみ箇所  
(B 線 13k165m)
