VaRTM 成形法による CFRP で補修した腐食鋼板の耐久性評価

土木研究所 正会員 ○富山 禎仁

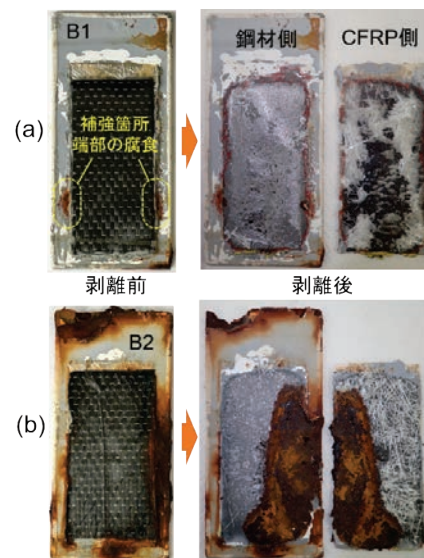
屋外暴露 6 年後では、全ての試験片で表面の樹脂が消失し、炭素繊維やガラスマットが露出した。B1 では試験片 3 枚のうち 1 枚で、B2 では 3 枚全てで試験片端部に腐食が見られた。一部の試験片では、補修箇所端部にも腐食を生じており、腐食により CFRP が部分的に剥離している箇所も確認された。補修箇所の長辺側と短辺側とで補修塗装の仕様を変えたが、一部の試験片で有機ジンクリッチペイントの効果がやや現れたものの（例えば図－4 (a)）、大半で明確な差異は認められなかった。B1、B2 各 3 枚のうち平均的な変状程度と思われる 1 枚の CFRP を強制的に剥離し、鋼材面の腐食状況を目視観察したところ、B1 では腐食が補修箇所端部にとどまっていたのに対し、B2 では CFRP/鋼材界面の広い範囲に進展していることがわかった（図－4）。これは、補修箇所端部に生じた腐食が、樹脂の付着性や充填状態の悪い部分を伝って補修箇所の内面に広がったものと推察される。

図－4 暴露試験後の試験片外観例

VaRTM 成形法による CFRP で補修した腐食鋼板の耐久性を評価した結果、補修箇所端部から発生した腐食が補修箇所全域に広がる恐れがあることがわかった。補修・補強効果を長期間維持するためには、VaRTM 成形法に適し、付着性や付着耐久性の高い樹脂の選定と、補修箇所端部の適切な防食処理が重要であると言える。

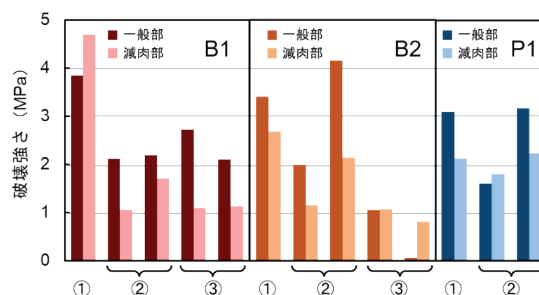
B1 の試験片では、CCT 402 サイクル時点の破壊強さに対し、CCT 4,881 サイクル後や屋外暴露 6 年後では 5 割程度まで低下した（図－5）。同様の傾向は B2 でも見られたが、強度低下の無い試験片もあった。全般的に、一般部よりも減肉部の方が付着性が低い結果となったが、2 MPa を下回るようなケースであっても鋼材面は初期の状態のまま維持されており、素地調整で除去しきれなかったさびも、進展することなく留まっていた（図－6）。B2 では屋外暴露後の試験片で破壊強さが大きく低下したが、これは補修箇所端部からの腐食が内部まで進展したためである。こうした試験片は B1 よりも B2 に多く見られたことから、エポキシ樹脂 A の方が B に比べて付着性や付着耐久性に優れており、これが界面における腐食の広がりを抑制することにつながったものと考えられる。B1、B2 と P1 との結果の対比から、素地調整方法による違いは明確ではなかった。

図－5 耐久性試験後の付着性試験結果

(①: CCT 402 サイクル後, ②: CCT 4,881 サイクル後, ③: 屋外暴露 6 年後)

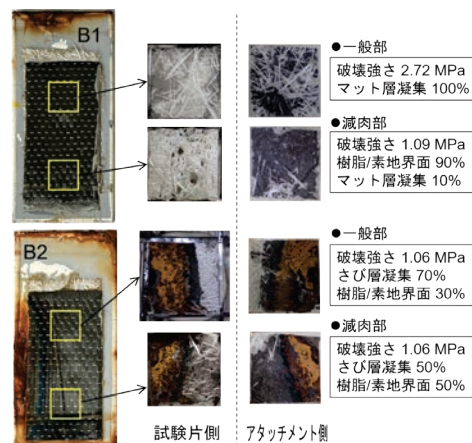
図－6 付着性試験における代表的な破断形態
