## ポストテンション方式PC橋のシース内環境と外観変状に関する一考察

中日本ハイウェイ・エンジニアリング名古屋（株）名古屋支店 土木保全管理部 正会員 ○高野 真史  
 中日本高速技術マーケティング（株）技術部 正会員 石橋 健作  
 中日本高速道路（株）名古屋支社 保全・サービス事業部 構造技術課 長尾 千瑛  
 中日本高速道路（株）名古屋支社 保全・サービス事業部 構造技術課 大野 優華

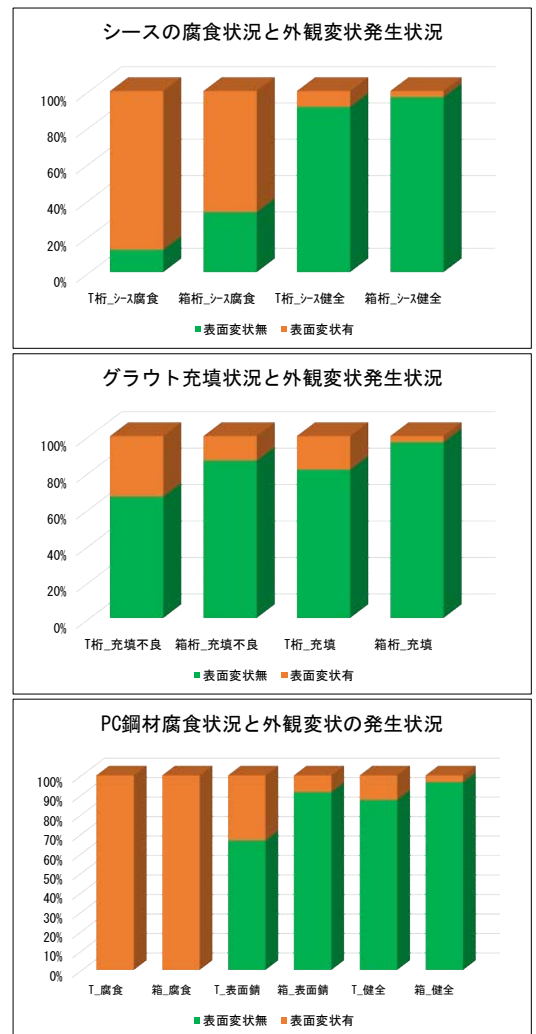
図-1 PC鋼材の内部状況と外観変状の発生傾向

PC鋼材の内部状況と外観変状の発生傾向について、図-1に示す。シースの腐食が確認できた箇所では、T桁で8箇所中7箇所、箱桁で6箇所中4箇所と、高い割合で外観変状が発生していることが確認できた。また、鋼材の腐食が確認できた箇所では、T桁で4箇所中4箇所、箱桁で2箇所中2箇所と、全ての箇所を外観変状が確認できた。なお、鋼材表面錆が確認できた箇所では、鋼材健全全部と比較して外観変状の発生傾向に変化はなかった。PCグラウトの充填不良箇所においては、T桁で15箇所中5箇所、箱桁で37箇所中5箇所と、他のPC鋼材変状と比較して内部変状が顕著に外観変状に現れる傾向は認められなかった。

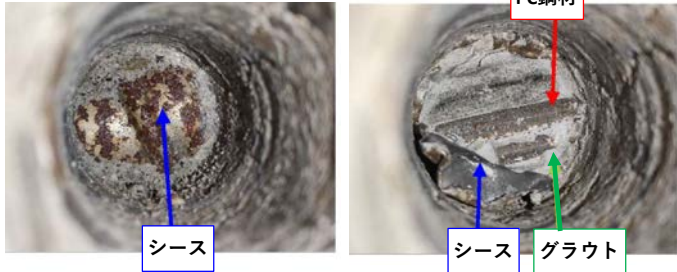
図-2 ひび割れ発生箇所における PC 鋼材内部状況

ひび割れが発生している箇所における PC 鋼材内部の詳細状況について、図-2 に示す。対象箇所全 10 箇所において、PC 鋼材の内部にて最も多く確認できた変状はシースの腐食であった。シースの腐食は外側のみに発生しており、シース内側に腐食は発生していない。グラウトは 7 箇所にて充填を確認しており、PC 鋼材も 8 箇所にて健全を確認している。当該箇所においては、シースとコンクリートの界面から劣化因子が作用し、シース外側の腐食が顕著であるが、グラウトの保護効果により、PC 鋼材自体は比較的健全な状態であったと判断できる。

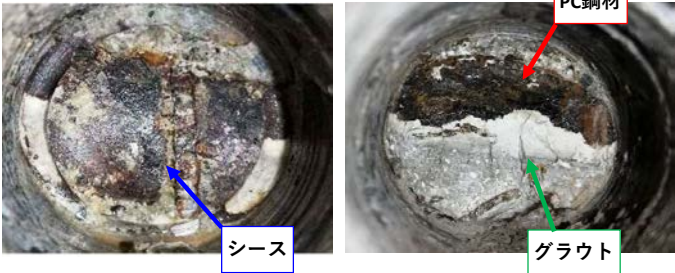
図-3 遊離石灰発生箇所における PC 鋼材内部状況

遊離石灰が発生している箇所における PC 鋼材内部状況について、図-3 に示す。対象箇所全 3 箇所において、全ての箇所でシース外側の腐食を確認した。また、グラウトは 2 箇所で充填不良を確認し、PC 鋼材は全ての箇所で腐食を確認しており、進行性のある赤錆であった。当該箇所においては、シースとコンクリートの界面からの劣化因子によるシースの劣化に加え、グラウト充填不良に伴う PC 鋼材の保護効果が消失したことにより、PC 鋼材の劣化が発生したと想定する。

今回の基礎調査より、シースの腐食、PC 鋼材の腐食が発生していた場合は、外観変状が発生する傾向が高いことが確認できた。さらに、PC 鋼材内部状況から、グラウトが充填されている箇所では、PC 鋼材の劣化はシース外側の腐食のみが殆どであり、外観変状としてはひび割れが多く確認できた。グラウトの充填不良が確認できた箇所では、シース外側の腐食のみならず PC 鋼材自体にも進行性のある腐食が確認でき、外観変状としては遊離石灰、はく離が多く発生している。これらを踏まえると、ポステン橋の調査・対策の優先度、実施判断を外観変状より決定する場合においては、遊離石灰やはく離が発生している場合に、優先的に調査や対策を実施することを提案する。

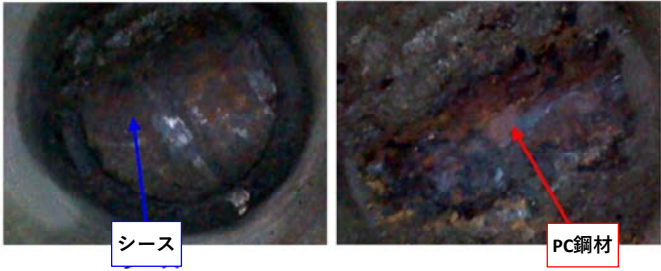
図-4 剥離発生箇所における PC 鋼材内部状況

コンクリートのはく離が発生している箇所における PC 鋼材内部状況について、図-4 に示す。対象箇所全 6 箇所において、全ての箇所でグラウト充填不良および PC 鋼材の腐食（赤錆）を確認した。また、その内 4 箇所にて PC 鋼材内部に滞水を確認している。なお、端部定着箇所では定着部後埋め部の変状を確認している。滞水が確認されていない箇所においても、PC 鋼材表面は湿潤状態にあった。当該箇所においては、グラウト充填不良による PC 鋼材の保護効果消失に加え、定着部から現在も継続的に劣化因子が作用しており、今後も劣化が進行するものと想定する。
