ポストテンション方式 PC 橋のシース内の環境測定と鋼材腐食の評価

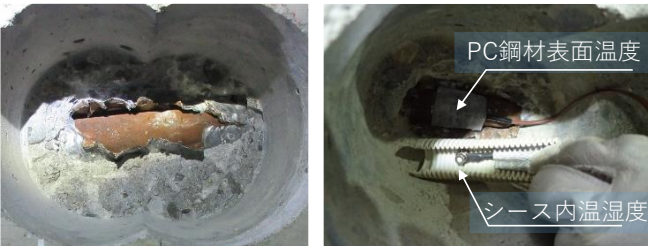
図 1 シースの開削状況 図 2 センサ類の配置

環境測定に先立ち、PC グラウトの充填状況を小径で削孔調査し、空隙量の推定と漏気の確認<sup>2)</sup>を行った。環境測定の対象とした PC 橋の PC グラウトの充填状況等を表 1 に示す。シース内環境の測定は、図 1 に示すようにシースに到達するコアを削孔したのち鋼製シースを開削し、図 2 のように温湿度センサ類を配置して、断面修復を行った。PC 箱

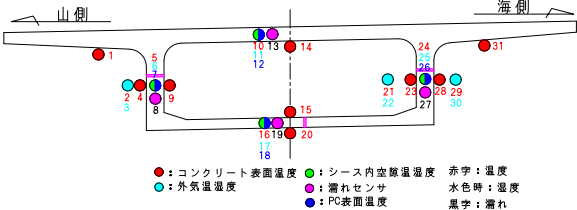
図 3 PC 箱桁のセンサ類配置例

桁のセンサ配置例を図3に示す。架橋環境は3橋とも日本海側であり、T橋は河口、D橋は河口より約50m、K橋は海岸より約1.5km内陸に位置し、冬期は凍結防止剤が散布される環境である。

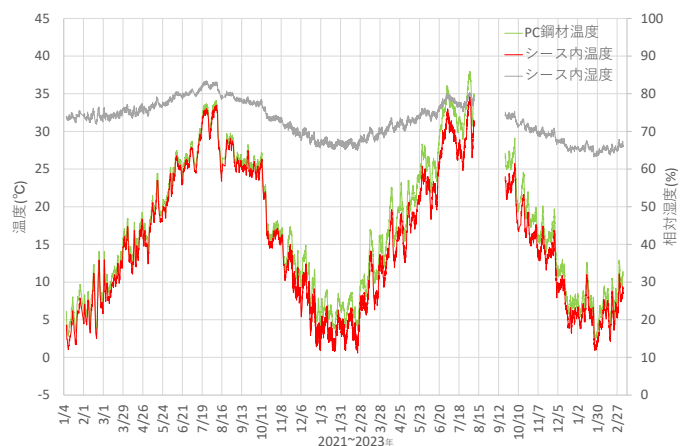
図6 T橋下り線P7-A2海側ウェブの測定結果

T橋下り線P7-A2海側ウェブのPC鋼材温度、およびシース内空隙の湿湿度の測定結果を図6に示す。この箇所は2年強のデータが収集できている。測定期間をとおしてPC鋼材の温度がシース内の温度を上回っており、相対湿度の範囲は65~85%の範囲であった。この箇所では、シース内で結露が生じる可能性は低いと判定でき、PC鋼材の腐食の進行は小さい環境と推察する。

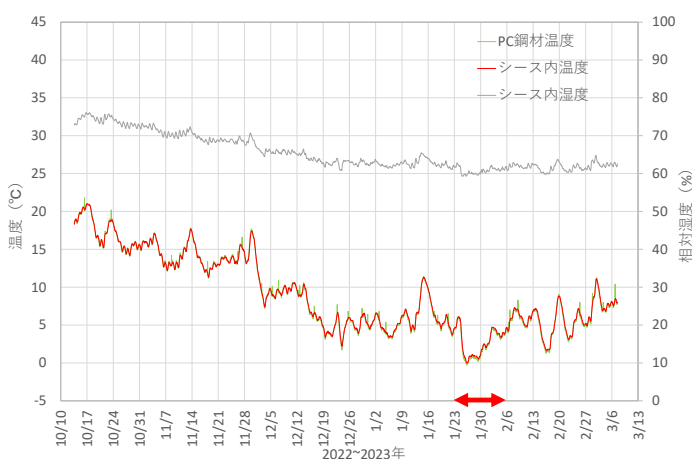
図7 T橋上り線P6-P7海側ウェブの測定結果

T橋上り線P6-P7海側ウェブの測定結果を図7に、図7の赤矢印期間の拡大図を図8に示す。この箇所は、冬期を含む5か月間のデータが収集できている。図7、8に示すように、PC鋼材の温度がシース内の温度を0.5℃ほど下回る時間帯があり、条件によっては結露が生じる可能性があるが、シース内の相対湿度は60%程度と低い状態で推移しており、PC鋼材の温度が計算上の露点温度を下回らないことから、結露が生じる可能性は低く、T橋下り線P7-A2と同様に、PC鋼材の腐食の進行は小さい環境といえる。
