過酷な腐食環境下における PC 鋼材破断検知技術の活用

大日本コンサルタント（株） 正会員 ○川島 将太 大日本コンサルタント（株） 田中 大気  
大日本コンサルタント（株） 正会員 田代 大樹 コニカミノルタ（株） 森田 博

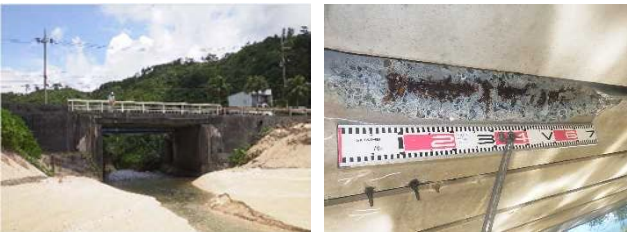
写真-1 対象橋梁外観・桁下損傷状況

対象橋梁の外観と桁下の状況を写真-1、諸元を表-1 に示す。本橋は海岸線から約 50m の位置にあり、飛来塩分の影響を受けやすい環境に置かれている。また、事前の近接目視点検により、主桁のひびわれやうき、剥離・鉄筋露出等の損傷が確認されており、5 年前に実施した点検時よりも損傷が進行しているため、内部鋼材の損傷が懸念される状況にあった。

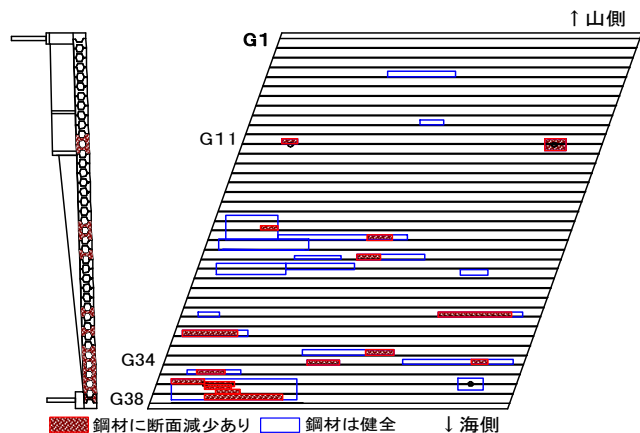
図-2 非破壊調査結果 (桁下全面)

非破壊調査の結果を図-2に示す。複数の箇所においてPC鋼材に損傷が生じていると考えられる結果が得られた。

非破壊調査の結果とはつり調査の結果を比較した結果、波形変化が最も大きかったG11の排水管が近接する箇所の主桁下面縁端の1本について、76%～100%程度の断面減少が生じていると推定した。

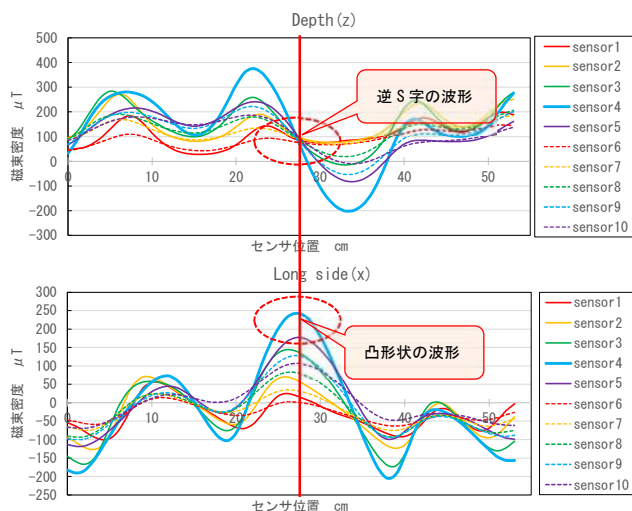
図-3 非破壊調査結果 (G38)

磁束密度の変化量より、損傷の程度が大きいと考えられ、海に最も近いG38において得られた波形を図-3に示す。センサ4において深さ方向(Z軸)で逆S字を描き、長辺方向(X軸)で凸形状の波形変化が得られた。いずれの波形も前述した損傷特有の波形変化であることから、断面減少ありと判定した。

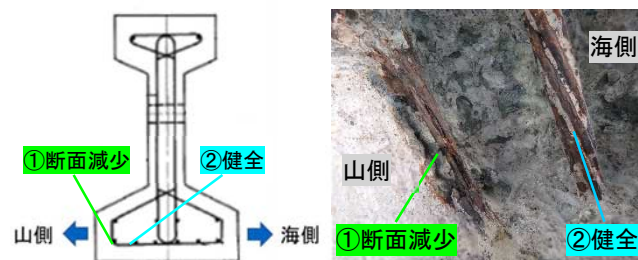
図-4 G38 はつり調査結果

G38における結果を図-4に示す。調査の結果、主桁下面に6本設置されているPC鋼材のうち縁端の1本について、G38で75%程度、G34で50%程度の断面減少が確認出来た。

鋼材1本の断面減少率が76%～100%と推定される箇所は1箇所であったが、当該箇所は主桁に12本配置されているPC鋼材のうち主桁下面縁端の1本のみであった。別途耐荷力評価を行った結果では、PC鋼材が3本破断した場合に限界耐力に達する結果となったため、橋梁全体としての耐荷性能は満足していると考えられる。ただし、今後急速な進展も懸念されるため、モニタリング技術を活用した継続的な監視を実施することで、今後の効率的な維持管理の実現に寄与していきたい。
