ドウルックバンド橋における常時モニタリングによる健全性評価

(株)建設技術研究所 正会員 ○井川 理智 光川 直宏  
岩国市 非会員 梅川 富士夫 山崎 進  
山口大学 正会員 麻生 稔彦

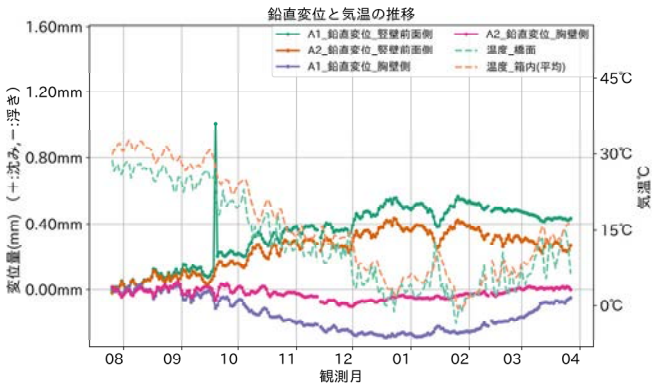
図-3 端支点部付近の連続計測グラフ(鉛直変位)

端支点部付近の鉛直変位について、連続計測グラフを図-3に示す。2分に1度計測したデータを欠損値処理した上で1日平均にリサンプルし、プロットした。気温と変位の関係は支承の前後に配置した縦壁前面側と胸壁側の計測点で対称性が伺える。

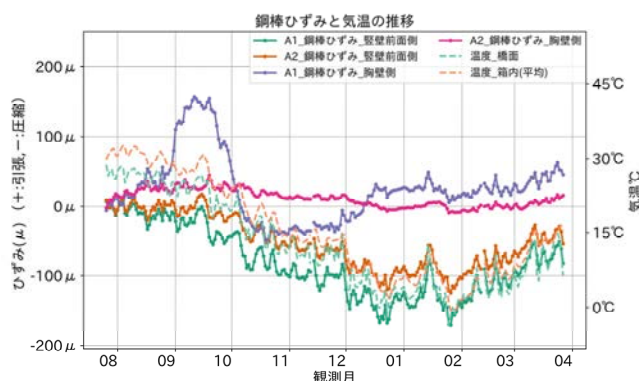
図-4 端支点部付近の連続計測グラフ(鋼棒ひずみ)

鉛直 PC 鋼棒のひずみの連続計測グラフを図-4 に示す。気温と相関が見られない計測点が存在する(A1 胸壁側)。実ひずみによる PC 鋼棒の引張応力度は設計上の許容引張応力度以内に収まることを確認した。

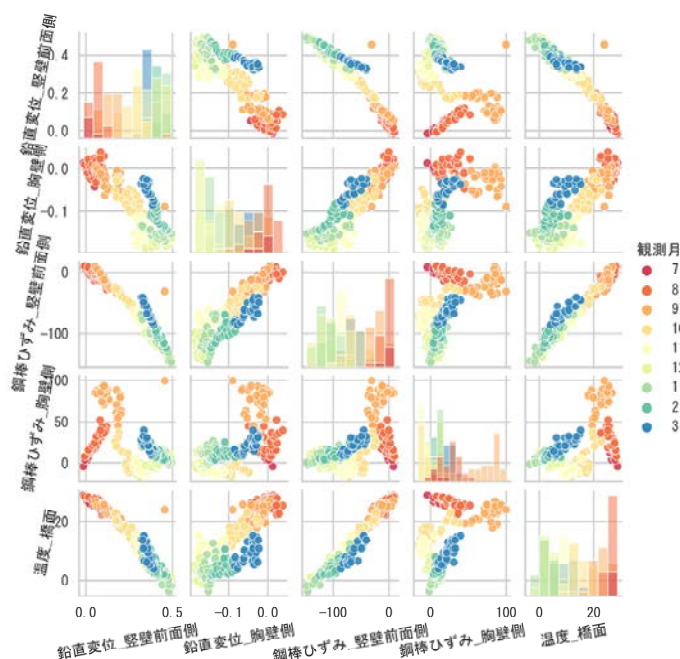
図-5 散布図行列

連続計測データ間の相関を散布図行列および、散布図毎の相関係数をマトリクス化した相関係数行列を図-5, 6 に示す。気温と胸壁側の変位が正相関、堅壁前面側で負相関であり、気温低下とともに桁が沈み込む方向に回転する挙動を示した。

鉛直変位と鋼棒ひずみの相関係数は、鉛直変位と同様、鉛直変位の減少(上向き変位)とともに鋼棒の引張ひずみが増大する傾向が見られる。しかし、胸壁側の鋼棒ひずみはデータ間の相関が低い。このように一部の鋼棒ひずみの挙動が回転挙動と相関が低い(一致しない)ことは 40 本の鋼棒のプレストレスや負反力への抵抗が、一様でないことを示唆している。

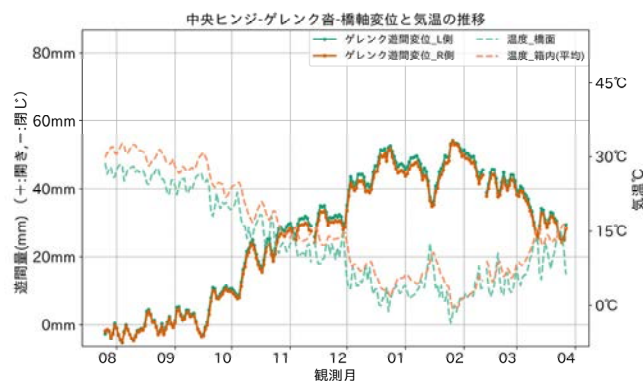
図-8 中央ヒンジ部付近の連続計測グラフ

ゲレンク沓の遊間変位について、時刻歴の推移グラフを図-8 に示す。遊間量と気温との相関が明確であった。実測値から線膨張係数を逆算すると設計で見込む数値と同等であった。
