## 東名高速道路豊田 JCTA ランプにおける火害によるコンクリート壁高欄への影響調査

中日本高速道路(株) 名古屋支社 ○長尾 千瑛

### 1. 概要

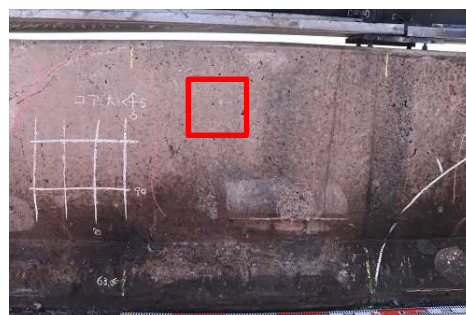
一次調査の結果を図-1～3に示す。外観調査の結果、コンクリートの変色状況と受熱温度の関係から、表面にすすが付着している箇所で300℃未満の火害程度「中」、変色箇所でも300℃～600℃の火害程度「大」であったと推察した。また、火害程度「大」の箇所は広範囲に点在しており、浮き、ひび割れ(微細～0.5mm程度)、爆裂、はく離等の変状が観察できた。変状は壁高欄の上側に多く、火は発火点の上側に上

図-1 火害程度：大（表面が変色）

火害を受けた場合の受熱調査の方法を示した。補修方法は、変色している箇所の表面処理、ひび割れや浮き等の変状箇所は劣化が進行する恐れがあるため、ひび割れの箇所には注入を行い、爆裂、浮き等のある箇所ははつり取った後、断面修復を行うことと

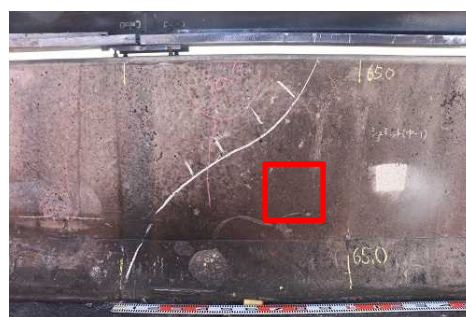
図-2 火害程度：中（すすの付着）

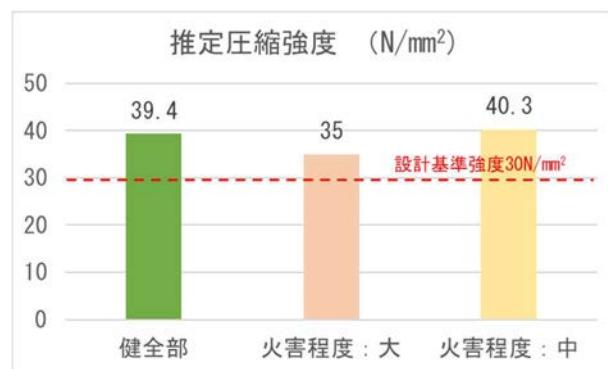
現場におけるリバウンドハンマーによる反発硬度試験の結果を図-4 に示す。現地での中性化試験の結果を図-5 に示す。現地での中性化試験の結果、火害を受けた個所の中性化深さは健全部と比較して浅く、火害による中性化の促進は確認できなかった。

図-4 現場反発硬度試験による推定圧縮強度の一覧 (平均値)

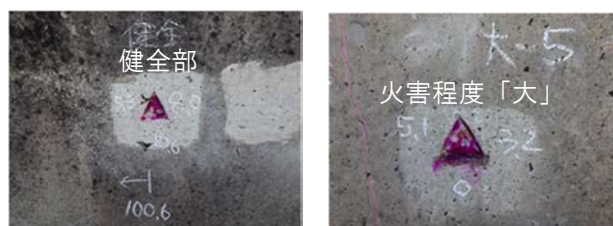
図-5 中性化試験の測定箇所

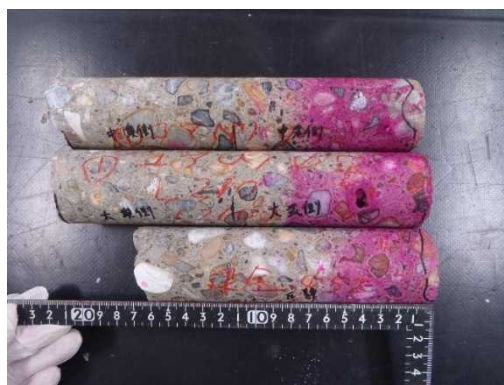
採取コアによる中性化試験の結果を図-6 に示す。平均中性化深さは火害程度により若干の差はみられるものの、健全部と比較して顕著であるとは言えない結果となった。

図-6 コアによる中性化試験結果

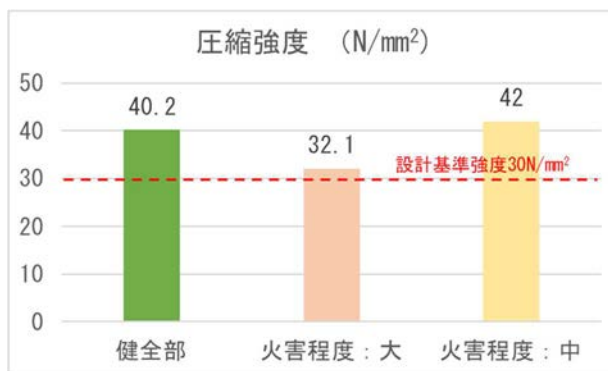
圧縮強度試験の結果を図-7 に示す。いずれも設計基準強度  $30\text{N/mm}^2$  を上回っている。建築学会の指針では、コンクリートの強度を著しく低下させる温度の境界値として  $300^\circ\text{C}$  を目安としている。受熱温度が  $300^\circ\text{C}$  以下の場合、冷却後の圧縮強度は受熱前の70%以上残存し  $500^\circ\text{C}$  で常温の場合のほぼ 50%程度になるとする既往の実験結果が多いためである。結果では 80%程度残存していることから、今回コア採取した個所の受熱温度は  $300^\circ\text{C}$  以下であったと推察される。

一方で、外観調査では表面の受熱温度を  $300\sim 600^\circ\text{C}$  程度と推察しており、壁高欄上部では  $400^\circ\text{C}$  以上の受熱温度と推察される取付金具(アルミ)の軟化も見られている。被害箇所は高速道路であることから、早期の交通解放のために一部を断面修復してしまっており、浮き等の変状箇所ではコアを採取していないため、それらの箇所では受熱温度が高かった可能性も推察される。したがって、火害を受けた箇所全てについて  $300^\circ\text{C}$  以下であったと一概に言うことはできない。しかし、この他、静弾性係数試験の結果も、火害による劣化の影響が少なからずあったものの、構造安全性の観点からは、設計基準強度を満たしていることから、火害程度「大」の箇所も、浮き等の変状箇所を除けば構造上の性能を満足していると推察された。また、構造上の性能を満足していることから、深さ方向の影響を詳細に検証するための追加調査は不要とした。

図-7 圧縮強度試験の試験結果
