## 上床版厚が不足した RC 中空床版橋の輪荷重走行試験

(株)高速道路総合技術研究所 正会員 ○喜多雄士 高原良太 山下恭敬 安部誠司  
(一社) 施工技術総合研究所 正会員 渡邊晋也 菊地新平

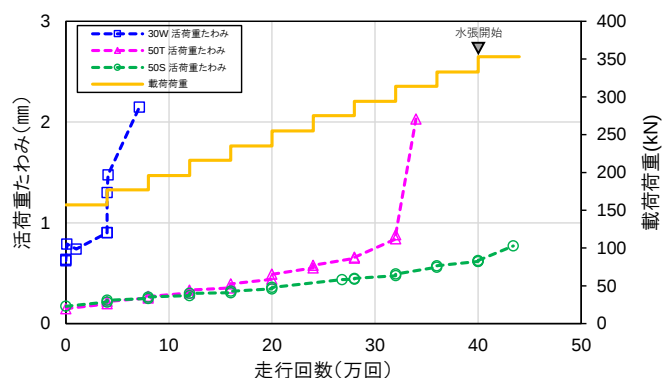
図-3 版中央の鉛直活荷重たわみ値の変化

走行回数と活荷重たわみの関係を図-3に示す。走行回数は鉄輪が通過した回数を示している。50Tは32.9万回でたわみが急増したのに対し、50Sは乾燥条件で40万回走行後、水張条件3.5万回走行して漏水が確認されたため試験を停止した。

試験後の50Sの床版上面のひび割れ状況を観察すると、上床版厚さが大きい载荷ブロック端部にひび割れが集中していた。この傾向は、50Sを再現した疲労解析でも見られており、剛な载荷ブロックを用いていることが要因で、ボイドかぶりの薄い箇所に荷重を均等に作用できていないことが確認できた。

30Wは、4.7万回でたわみが急増した。30Wは試験開始時点で床版に配力鉄筋位置でひび割れが見られていたことや、ボイドかぶりも小さいため、50Tと比較して早期にたわみが急増したと推定された。

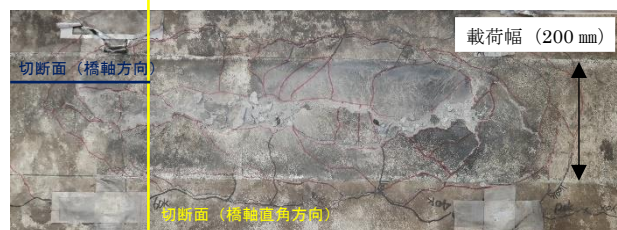
写真-2 床版上面の破壊状況 (50T)

50Tの輪荷重走行試験後の床版上面の状況を写真-2、内部ひび割れ状況を写真-3に示す。床版上面には、写真-1(b)に示す実橋の床版の変状でも見られる亀甲状のひび割れが見られ、輪荷重作用中心位置では圧縮疲労に起因していると思われる剥離が生じていた。橋軸直角方向の切断面では、圧縮疲労破壊した範囲と円筒型枠頂部から鉛直方向に曲げひび割れや斜め方向のひび割れが繋がっていた。橋軸方向切断面では、圧縮疲労破壊した範囲と、配力鉄筋位置で生じた鉛直ひび割れや斜め方向のひび割れが繋がっていた。このように、橋軸方向と橋軸直角方向ともにひび割れが連続的に繋がった、ブロック単位に近い状態になっており、床版抜け落ちの直前の状態であると推測される。
