マルチスケール解析を用いた過去の点検データに基づく妙高大橋の構造残存性能評価

東京大学大学院   フェロー会員   石田   哲也  
前田建設工業（株）   正会員   房   捷  
（株）コムスエンジニアリング   正会員   土屋   智史  
金沢工業大学   正会員   田中   泰司

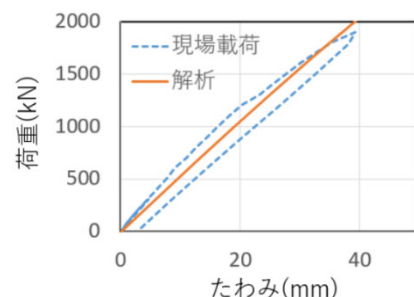
図-3 セグメント 8 の荷重－たわみ関係 (解析値と測定値の比較)

解析結果の信頼性を確認するために、現場で測定したセグメント 8 での荷重－たわみ関係と解析結果を図-3 で比較した。現場は様々な制約があるため、約 1900kN までの荷重に留めたが、初期の傾きは解析結果とよく一致し、モデルは現状の橋梁の再現度が高いと判断している。セグメント 8 の大変形領域までの荷重－たわみ関係を、健全状態の結果も併記して図-4 に示す。腐食と破断を考慮することで、最大荷重が健全状態の約 60% となり、靱性も大幅に低下した。このように精緻なモデルを用いて、橋梁の構造性能を定量的に評価することができるが、有限要素解析の利点の一つと言える。

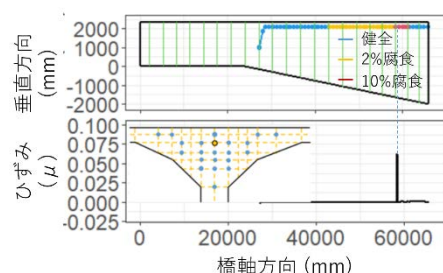
図-7 個別 PC 鋼材の腐食とひずみの発生状況

荷重中の PC 鋼材ひずみの発生状況を図-5 に示す。張出用 PC 鋼材のひずみは比較的小さく、終局状態においても、ひずみが 0.04 に超えた PC 鋼材は少ない。一方、連続用 PC 鋼材のひずみは比較的大きく、特に、第 8 セグメントは腐食により多くの鋼材が破断していたため、ひずみが集中的に発生し、荷重による鋼材の破断も付随して生じ、終局状態に至った。橋梁下床版のコンクリートのひずみ分布を図-6 に示す。第 8 セグメントで、引張ひずみが集中的に大きくなっていることが分かる。図-5 から第 8 セグメント以外にも、ひずみが比較的に大きくなった PC 鋼材がある。そこで、個別の PC 鋼材を抽出し、その原因について調べた (図-7)。ひずみが大きくなったのは、10% の腐食が発生し、かつグラウトが未充填の箇所であった。グラウトの充填が、橋梁の耐久性と安全性に重要な役割を果たしていると言える。

点検データに基づき、腐食、破断とグラウトの充填状況をモデル上に再現し、解析をしたところ、初期剛性は現地計測結果とよく一致するとともに、健全状態に対する耐荷力の低下や PC 鋼材の破断が進行する状況を定量的に評価できた。PC 鋼材の腐食による破断が多い第 8 セグメントにひずみが集中し、最終的に断面内の残存していた PC 鋼材も外力によって破断に至り、耐力低下に至った。その際、PC 鋼材を可視化し、ひずみ発生と破断状況を調べたところ、グラウト未充填エリアの 10% 腐食が発生していた PC 鋼材が早期に破断に至ることも確認できた。
