FWD の逆解析に基づいたトンネル内コンクリート舗装の健全度評価

中日本ハイウェイ・エンジニアリング名古屋株式会社 金沢支店 道路技術部 正会員 高田 莉里

中日本高速道路株式会社 金沢支社高速道路事業部 保全課 広田 健吾

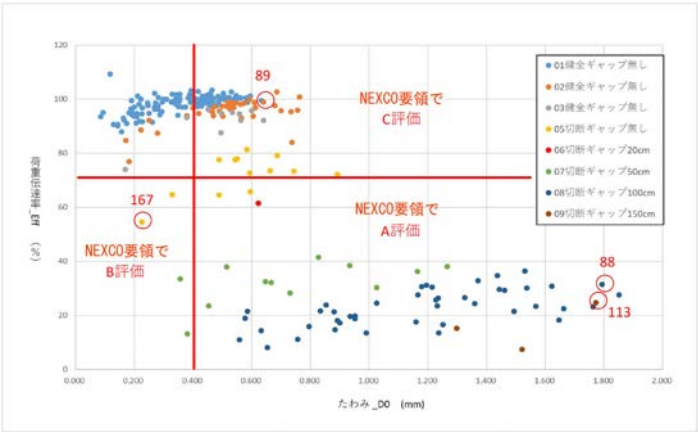
図-3 目地劣化モデル (Stage 区分) と D0 たわみ・Eff

目地部全数を対象に舗装構造解析用 3DFEM パッケージ Pave3D により、目地劣化モデルに分級した。本研究では、測定した結果の内、損傷程度が著しい 1TN 内データを分級した結果を表-2 に示す。Stage7 や 8 のダウエルが切断され、やや空洞が発生している目地が多い。また NEXCO 調査要領に基づく評価と比較したグラフを図-3 に示す。ここでは、判定された Stage ごとに色分けしてプロットしている。

図 3 より、目地劣化モデルの Stage の数字が大きくなるほど、損傷程度も大きくなる。グラフの左上は健全度が高く、右下にいくほど、ダウエルバーの破断（切断）やコンクリート版下の空洞が拡大している。

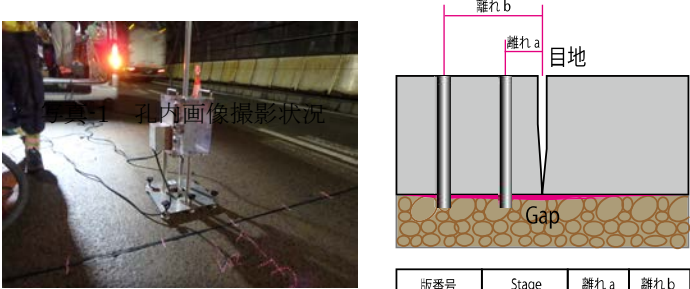
図-4 空洞調査箇所

今回検証箇所は図-3、図-4 に示す箇所でコア採取を行い、写真-1 の孔内画像撮影した。平面展開した画像により空洞(Gap)の有無および空洞深さを計測し、Stage の判定の検証を行った。

空洞確認する箇所は、次の条件の箇所を選定した。  
(1)Stage2 で D0 たわみ量が 400  $\mu$  m 以上で伝達率が 70%以上、  
(2)Stage5 で D0 たわみ量が 400  $\mu$  m 未満で伝達率が 70%未満、  
(3)Stage8 で D0 たわみ量が 1,500  $\mu$  m 程度、  
(4)Stage9 で D0 たわみ量が 1,500  $\mu$  m 程度
