高速道路における路上路盤再生工の追跡調査

西日本高速道路㈱ 正会員 ○島田賢次郎

1. はじめに

西日本高速道路㈱九州支社管内では、2010 年度より下層路盤に至る変状を補修する工法として、路上路盤再生工を比較的に交通量が少ない路線にて試験的に施工し、追跡調査を実施している。本文では、追跡調査の一部工区（以下、5 工区）にて実施した調査により、変状原因を推定した結果を報告するものである。

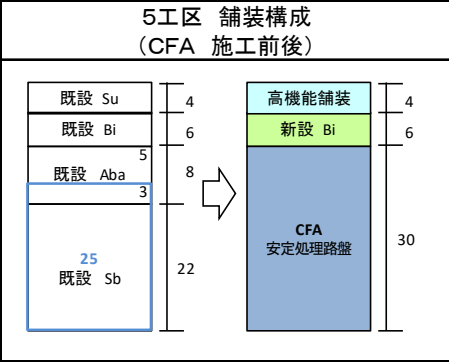
図-1 舗装構成

5 工区の開削調査箇所における舗装構成、路面の調査状況を図-1 および図-2 に示す。

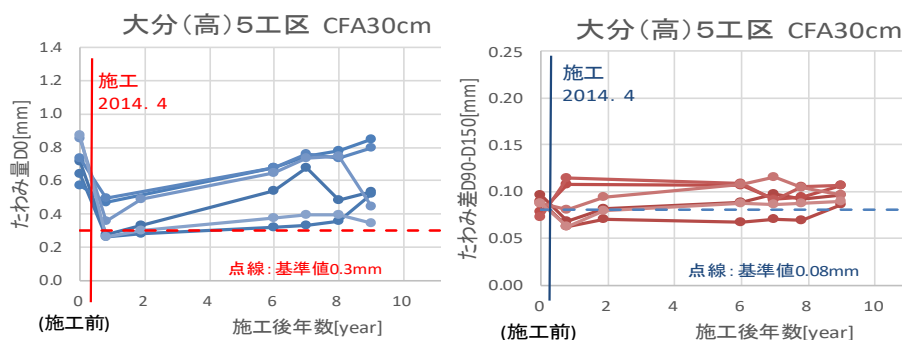
図-3 FWD測定結果

FWD測定の結果を図-3 に示す。FWD測定は、CFA の補修効果を追跡調査することを想定し、予め施工前の 2012 年から測定を開始、その後 2023 年まで 6 回に渡り継続的に測定した。図中には、載荷点直下の  $D_0$  およびたわみ差  $D_{90}-D_{150}$  の測定値を示している。測定値の経年変化に着目すると、施工前に比較し、総じて施工後のたわみ量が減少していることから、CFA による補修で舗装の構造的な健全度を回復していることが確認できる。一方 6～7 年経過後には、たわみ量が増加していることが明らかとなった。当該工区の路面状況を写真-1 に示す。交通荷重が作用する頻度の高い車輪通過位置に沿って、亀甲状のひびわれが生じていることがわかる。
