沈埋トンネルの継手部舗装に発生したポットホールに対する対策工の検討

オリエンタルコンサルタンツ 正会員 ○久木留 貴裕  
オリエンタルコンサルタンツ 正会員 張 寧  
オリエンタルコンサルタンツ 正会員 大竹 省吾

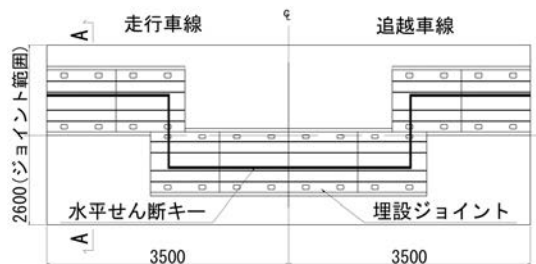
図-2 現況の継手部舗装構造

検討対象は既設沈埋トンネルの沈埋区間の継手部付近の舗装である。このうち、特に損傷の著しい下り線 J2、J3 継手の 2 箇所を試験施工対象とした（図-1）。継手部は、底版上に函体間の水平方向のせん断変位を抑制するためのせん断キーが設けられているため、継手形状はクランク形状となっている（図-2）。また、沈埋区間の路面は、アスファルト舗装である。継手部は、水平せん断キーと調整コンクリートが路床・路盤を兼ね、継手部以外では路盤は碎石、路床はバラストである（図-3）。表-1 に対象箇所の継手部の継手・舗装構造の変遷を示す。竣工後これまでに 3 回の補修対策が行われている。現況の継手部の継手・舗装構造は、埋設型伸縮装置がクランク形状に設置されたアスファルト舗装であった（図-2）。

縮に対応した伸縮装置が2列で配置されている。また、構造目地の上の調整コンクリート内に鉄筋を設置して連続化している（図-2）。構造目地にはトンネル軸方向の変位が温度変化により生じるため、調整コンクリート内の軸直角方向鉄筋はトンネル軸方向に湾曲したものと考えられる。また、調整コンクリート位置には舗装内・下や、アスファルト舗装上面から水が浸入し、ここに臨港道路の重交通荷重の繰り返し作用を受けたことでコンクリートの土砂化が発生したものと考えられる。これらのため、対策構造として「函体の伸縮への対応」と「舗装内への浸水に対する対応」に着目した。
