高速道路で長期間供用された下層路盤の品質に関する調査結果

ニチレキ株式会社 正会員 ○高内 大  
同 正会員 飯高 裕之  
株式会社高速道路総合技術研究所 正会員 竹林 宏樹

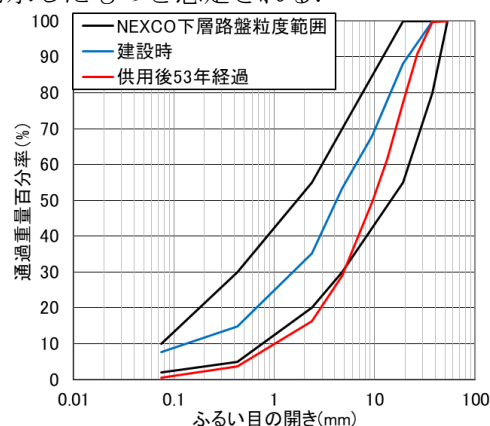
図-1 下層路盤の粒度

BWP の3箇所から採取した下層路盤の平均粒度および現場密度を図-1および表-4に示す。

- ① 下層路盤の粒度は、NEXCO3 会社が規定する粒度範囲において、粒径が 2.36mm 未満の粒度が下限粒度から外れていた。
- ② 下層路盤の現場密度は、建設時に比べ約 88%に低下していた。

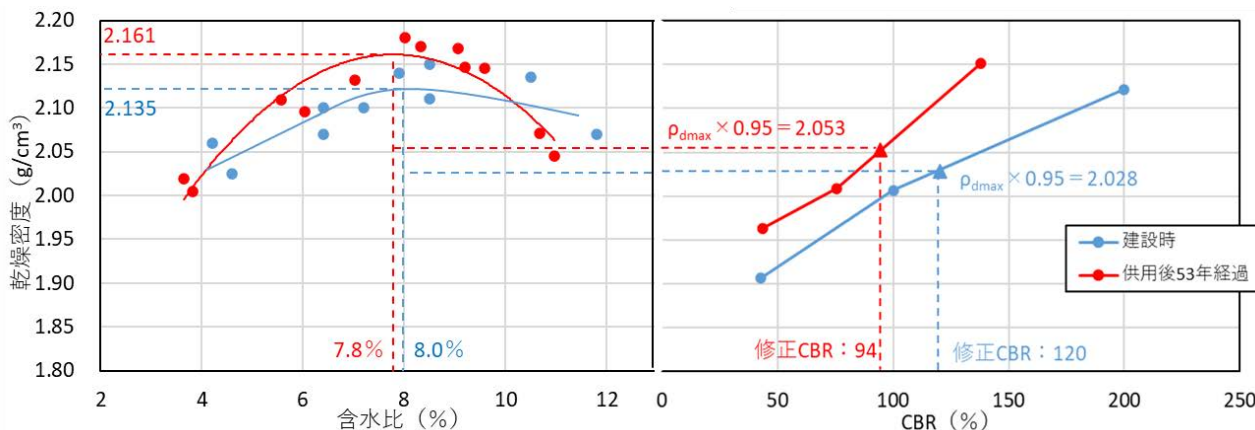
図-2 下層路盤の締固め試験および修正 CBR 試験結果

下層路盤の締固め試験と修正 CBR 試験結果を図-2に示す。採取した下層路盤は建設時に比べ、最大乾燥密度は僅かに高いものの、最適含水比は同程度であり、締固め曲線に大きな違いは認められなかった。

また、建設時に比べ、修正 CBR は 94%に低下していたが、粒度調整碎石の修正 CBR の品質規格：80%以上を満足していた。
