## 電気防食を施工した橋りょうにおける陽極チタン溶射皮膜の剥離に関する調査

| 東日本旅客鉄道株式会社 | 正会員 | ○山崎 | 由紀 |

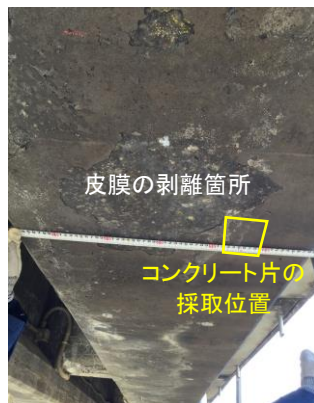
図 2 コンクリート片  
採取位置の外観

図 1 に剥離箇所から採取した陽極皮膜を示す。陽極皮膜の表面から採取した析出物および、析出物が付着した陽極皮膜の剥離面について、それぞれ X 線回折により化合物を調べた。また、陽極皮膜の剥離箇所周辺で、一部、陽極皮膜が付着した箇所からコンクリート片を採取した。図 2、図 3 に採取位置の外観、採取したコンクリート片をそれぞれ示す。陽極皮膜とコンクリートとの界面付近に存在する物質を調べるために、コンクリート片から皮膜が付着している範囲を約 1 cm 角で切り出し、コンクリートおよび陽極皮膜を粉砕して試料とした。X 線回折により試料中

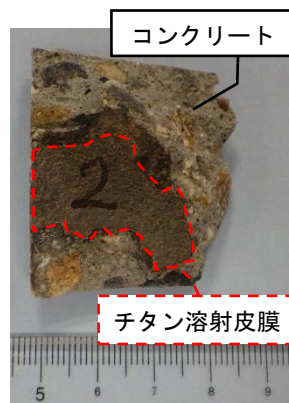
図 3 陽極皮膜が付着  
したコンクリート片

陽極皮膜の剥離面については、塩化ナトリウムや炭酸カルシウムその他、硫酸ナトリウム (Thenardite,  $\text{Na}_2\text{SO}_4$ ) が含まれるものと推定された。一方、陽極皮膜が付着したコンクリート片では、炭酸カルシウムや水酸化カルシウム、エトリンガイト等が含まれるものと推定されたが、硫酸ナトリウムは確認されなかった。

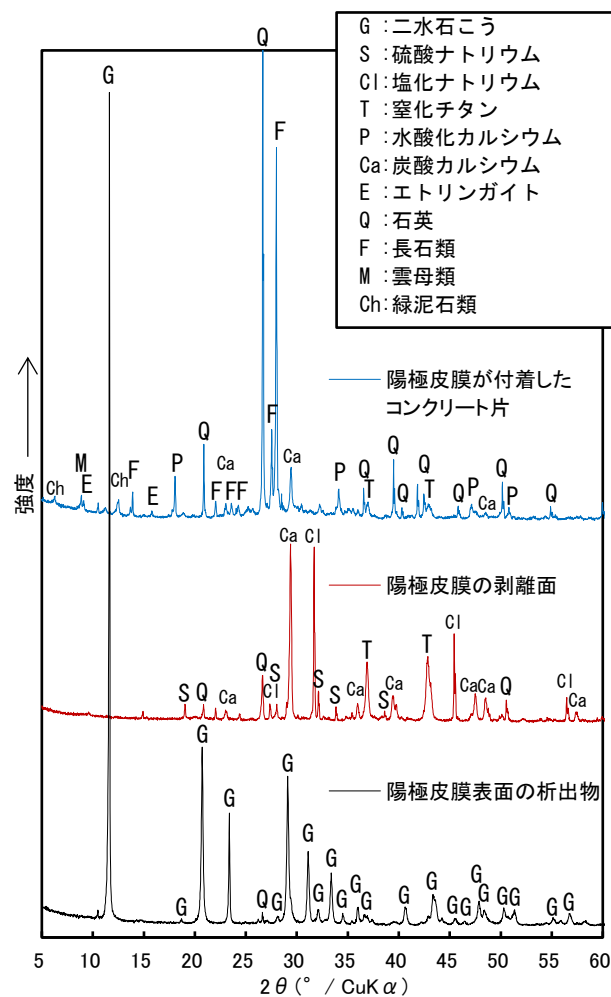
図4 X線回折図

図4に陽極皮膜の表面の析出物、析出物が付着した陽極皮膜の剥離面および陽極皮膜が付着したコンクリート片試料のX線回折図を示す。

陽極皮膜表面の析出物は主として二水石膏 (Gypsum,  $\text{CaSO}_4 \cdot 2\text{H}_2\text{O}$ ) であると推定された。この二水石膏は、電気防食を施工していない範囲の主桁コンクリートから溶出、あるいは海水飛沫により供給されたカルシウムイオンや硫酸イオン<sup>2)</sup>が、雨水等の水によって主桁下面に運ばれ、水切れ位置で析出したものと推察される。

ここで、硫酸ナトリウムがコンクリートに作用し、乾湿等の影響を受けてコンクリート中に析出すると、析出時の圧力によってスケーリング等の劣化が生じる場合がある。陽極皮膜の剥離と硫酸ナトリウムとの関連性について、本調査では硫酸ナトリウムは皮膜の剥離箇所近傍においても、陽極皮膜が付着している箇所では確認されず、剥離箇所において局部的に析出しているものと推察される。また、硫酸ナトリウムは表面に析出していた二水石膏と同様に海水飛沫に起因して析出した可能性や、二水石膏と比較して溶解度が高いことから、主桁表面では雨水等の水に溶解し洗い流されたのに対し、陽極皮膜の剥離箇所ではコンクリートとの間に滞留し、洗い流されにくかったために析出した可能性が考えられる。この場合、陽極皮膜が付着している箇所では、硫酸ナトリウムの析出に伴って新たに剥離が発生することは想定されない。一方、電気防食の施工時にコンクリート表面に残存していた番線等の金属異物の影響等により、陽極皮膜の剥離が生じていた箇所では硫酸ナトリウムの析出に伴い剥離範囲が拡大する可能性も考えられる。

とおり今後、陽極皮膜の剥離が拡大する可能性も踏まえて、剥離箇所の経時変化を観察するとともに、剥離箇所の適切な補修方法等の検討が必要であると考ええる。また、チタン溶射方式の電気工防食工法は、躯体状態を目視で確認可能で、死荷重の増加が少ない等の利点があり、今後施工対象が増えることも想定されることから、本橋りょうにおいて、より長期的な防食効果や耐久性の検討を継続して進めることが重要であると考ええる。
